# Proyecto de emergencia para control de daños originados por un deslizamiento en la Autopista Caracas-La Guaira, Venezuela.

## Emergency Works to control damages caused by a landslide, Caracas-La Guaira Highway, Venezuela.

*Ingenieros consultores*

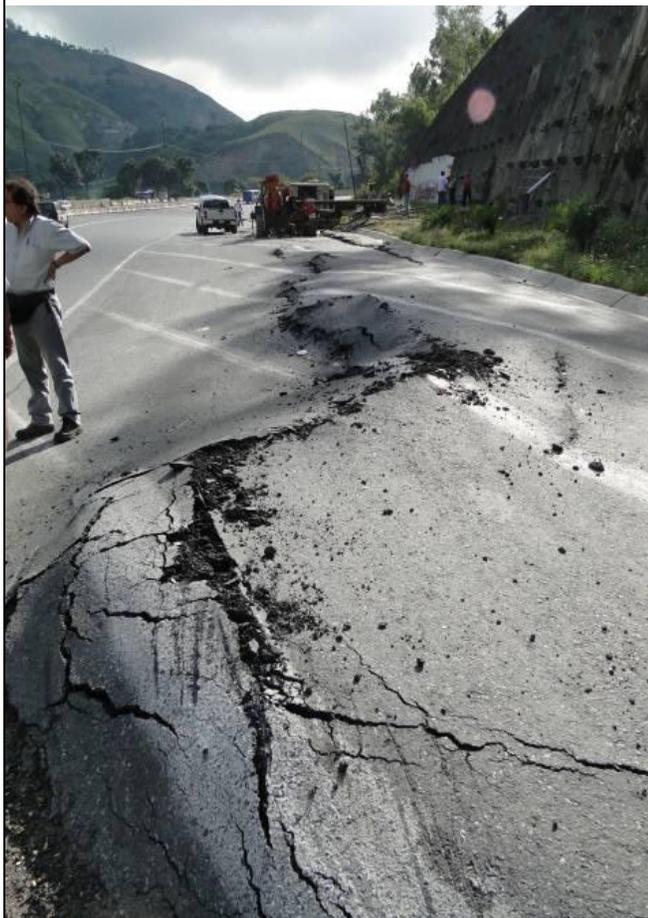
Figura 1. Progreso del levantamiento del pavimento (11-01-2011).

Las evidencias observadas en la primera inspección, permitieron diagnosticar un deslizamiento de base cuya superficie de falla se había desarrollado por debajo del pie de la pantalla atirantada inferior, y estaba levantando parte de la plataforma de la pista en sentido La Guaira-Caracas.

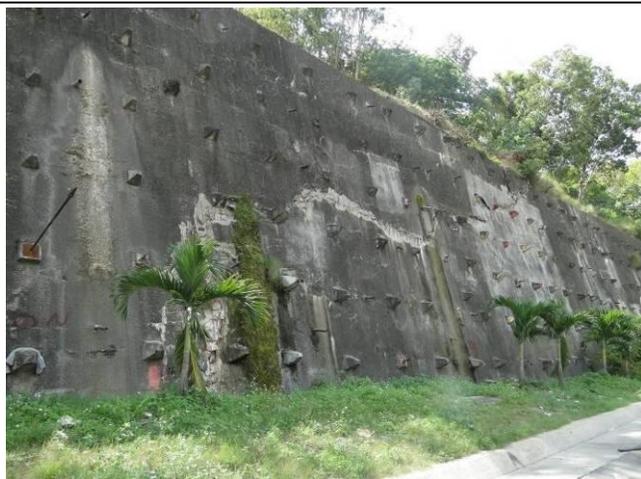
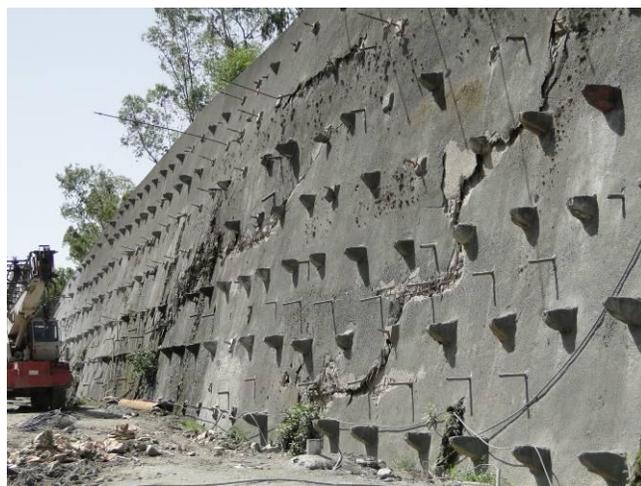
Figuras 2 y 3. Grietas en la pantalla atirantada inferior.

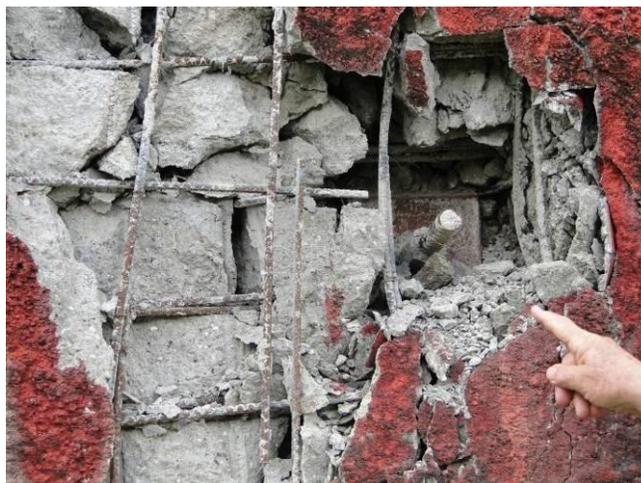
Figura 4. Evidencias de punzonado en algunos sectores de la pantalla inferior (27-12-2010).

El caso de estudio descrito muestra, en primer lugar, la complejidad de los mecanismos de rotura de grandes masas en movimiento, manifestándose en la pantalla inferior con punzonamiento en algunos sectores y rotura de las barras de anclaje en otros. Estas evidencias sugieren la existencia de varias superficies de deslizamiento y es muy probable que en la medida en que las barras de anclajes fallaban por efecto de la corrosión, la fuerza estabilizante perdida se distribuyó en los anclajes restantes, los cuales fueron sometidos a

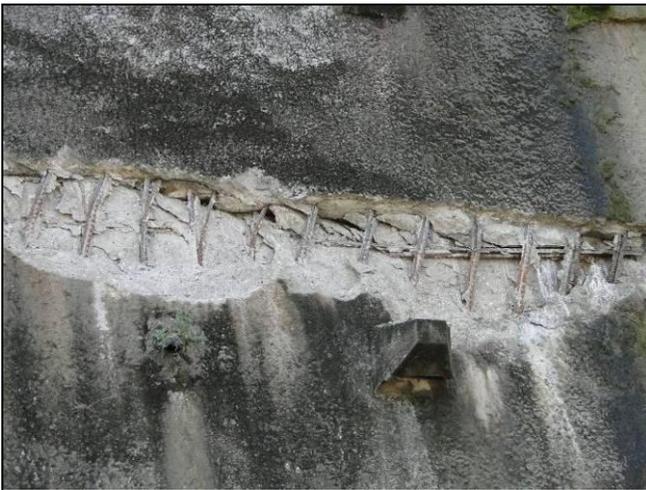
Figura 5. Detalle de grietas y deformaciones en refuerzo de pantalla de concreto proyectado (30-12-2010).

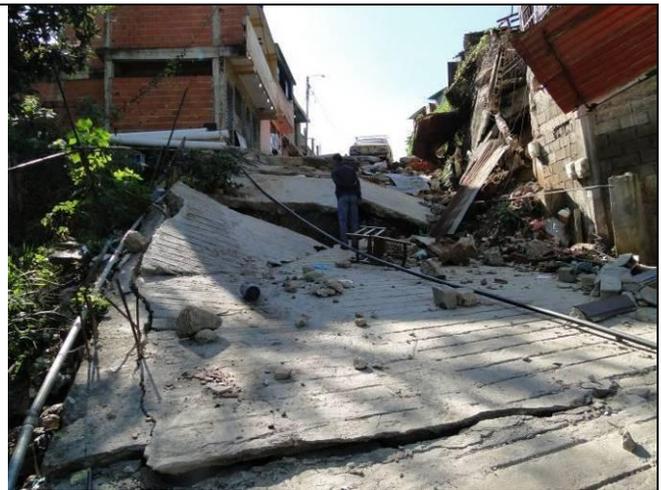
Figura 8. Daños en viviendas ubicadas en la zona crestal de la masa inestable (20-12-2010).

En la zona crestal de la ladera existen numerosas viviendas que conforman un Barrio donde se han producido frecuentemente roturas de tuberías de aguas blancas y servidas, con desarrollo importante de grietas de tracción en diferentes sectores (Figuras 7 a 9).

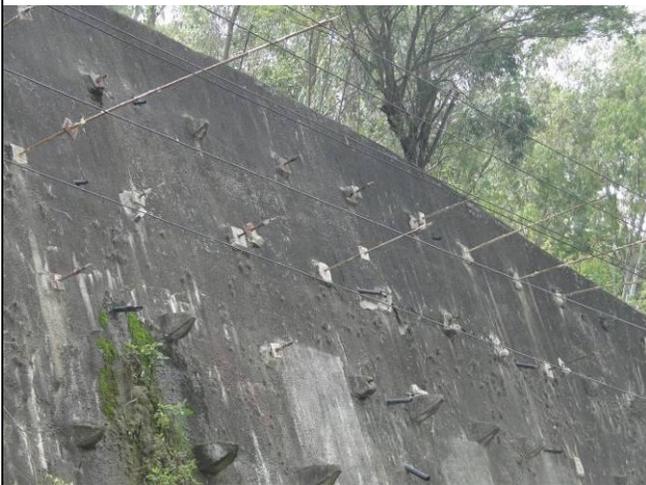
Figura 6. Evidencias de posible rotura de barras de anclajes (20-12-2010).

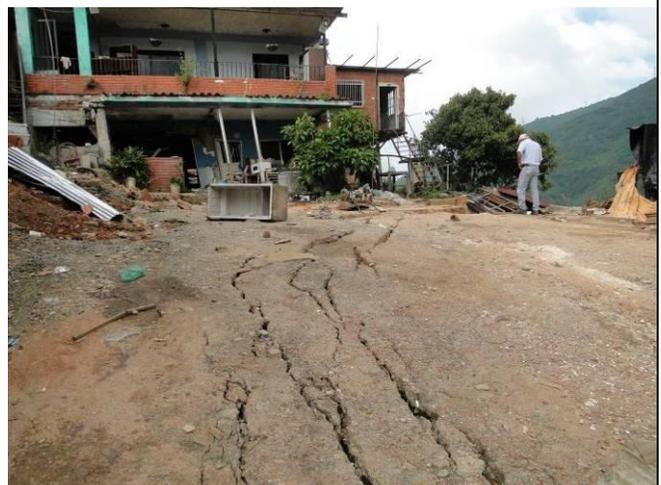
Figura 9. Grietas de tracción en zona crestal de la ladera en movimiento (11-01-2011).

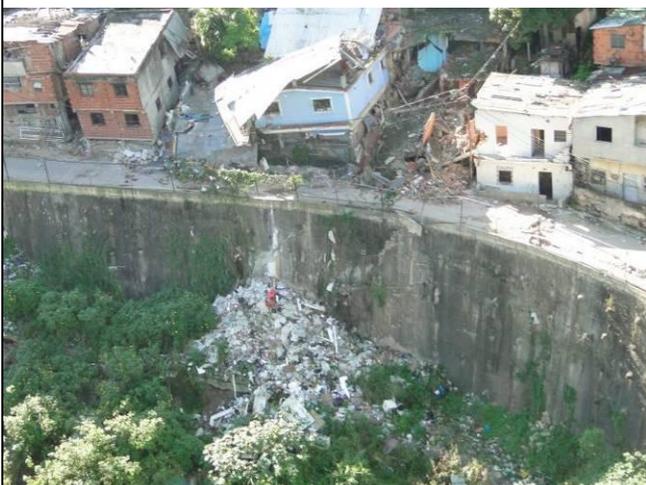
Figura 7. Vista aérea de fractura en la pantalla superior y daños en viviendas (21-12-2010).

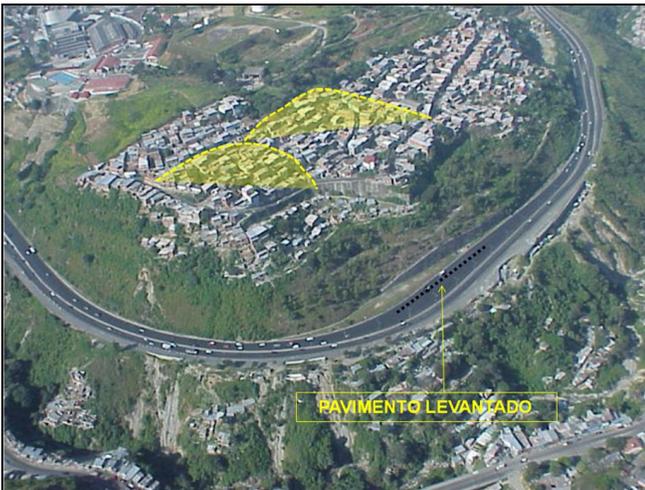
Cabe destacar que en el año 2006 se detectaron dos grietas de tracción importantes en la zona ocupada por viviendas las cuales permitían inferir el proceso de inestabilidad de toda la ladera, sin embargo, para esa fecha no se evidenciaron daños en las pantallas ancladas ni en la Autopista (Véase Figuras 10 y 11. Ingeotec, 2006).

Figura 11. Vista aérea con ubicación de grietas de tracción detectadas y reportadas en Junio 2006, y ubicación de la zona levantada en Diciembre de 2010.

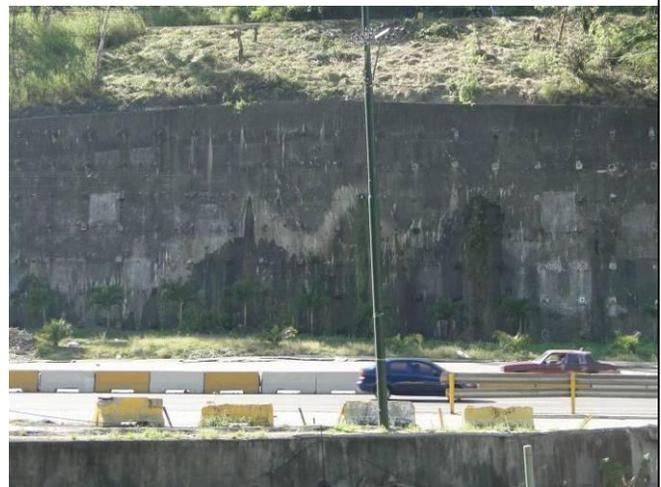
Las medidas relacionadas con el alivio de presiones hidrostáticas mediante drenes sub-horizontales resultaron efectivas, notándose una disminución en el nivel superior de la mancha de agua detectada en la pantalla atirantada inferior, a medida que se fueron construyendo los drenes. (Véase Figuras 12 a 14).

Figura 12. Detalle de zona donde afloran aguas subterráneas que fluyen a través de la pantalla (21-12-2011).

- Limpieza de drenes existentes obstruidos y construcción de nuevos drenes a través de la pantalla atirantada inferior, con el fin de aliviar las presiones hidrostáticas.

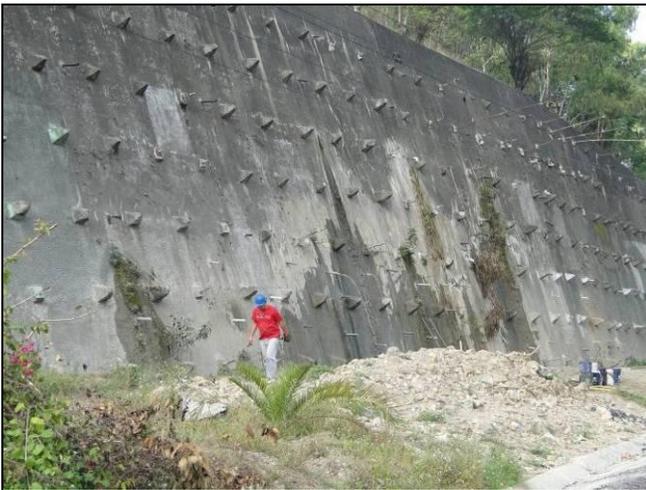
Figura 13. Evidencia del descenso del nivel de agua, con el avance de construcción de los drenes horizontales (19-01-2011).

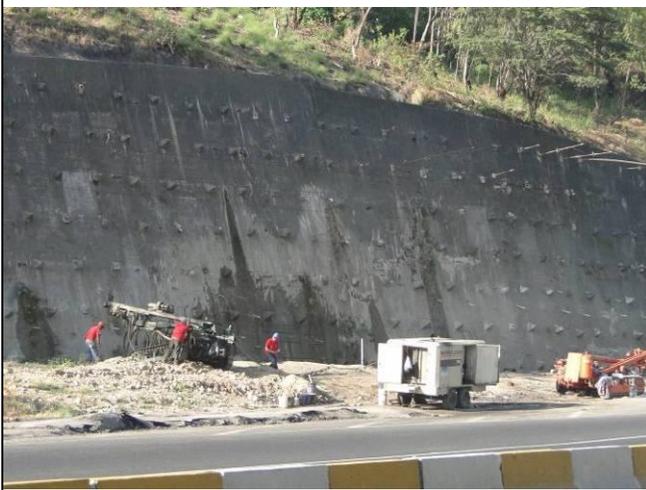
Figura 14. Evidencia del descenso del nivel de agua, con el avance de la construcción de drenes horizontales (8-02-2011).

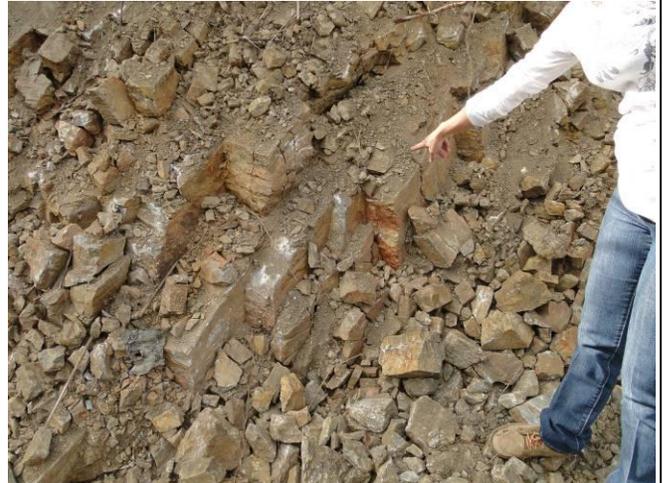
La ladera está constituida esencialmente por rocas metamórficas representadas por una secuencia de calizas marmóreas interfoliadas con esquistos cuarzo calcáreos micáceos y filitas. El rumbo general de la foliación es N30E, subparalelo a la ladera y tiene un buzamiento entre 30° y 40° en el mismo sentido de la pendiente (Figuras 15 y 16). La masa rocosa tiene dos sistemas de diaclasas bien desarrollados, uno con orientación N50W, y buzamiento de 75° Norte y otro con rumbo N35E y buzamiento entre 70° y 85° hacia el Sur.

Figura 15. Orientación de superficies de foliación en el mismo sentido de la pendiente del talud.

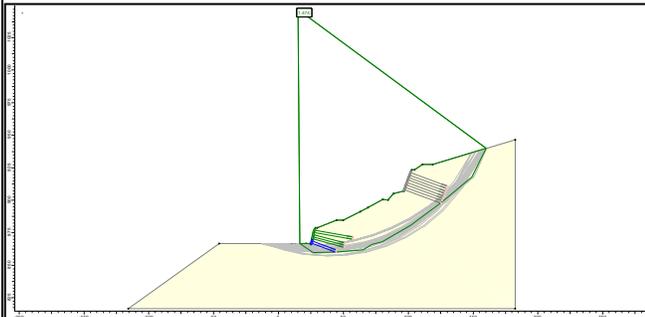
Los análisis revelaron que con el modelo de cálculo para la condición drenada, es decir, sin presiones de agua en el subsuelo, se obtuvo como resultado un factor de seguridad de 1.47, considerado aceptable para la magnitud de las masas involucradas, tal como puede verse en la Figura 18.

Figura 18, Resultado de análisis de estabilidad para la condición drenada existente antes del colapso. FS = 1.47.

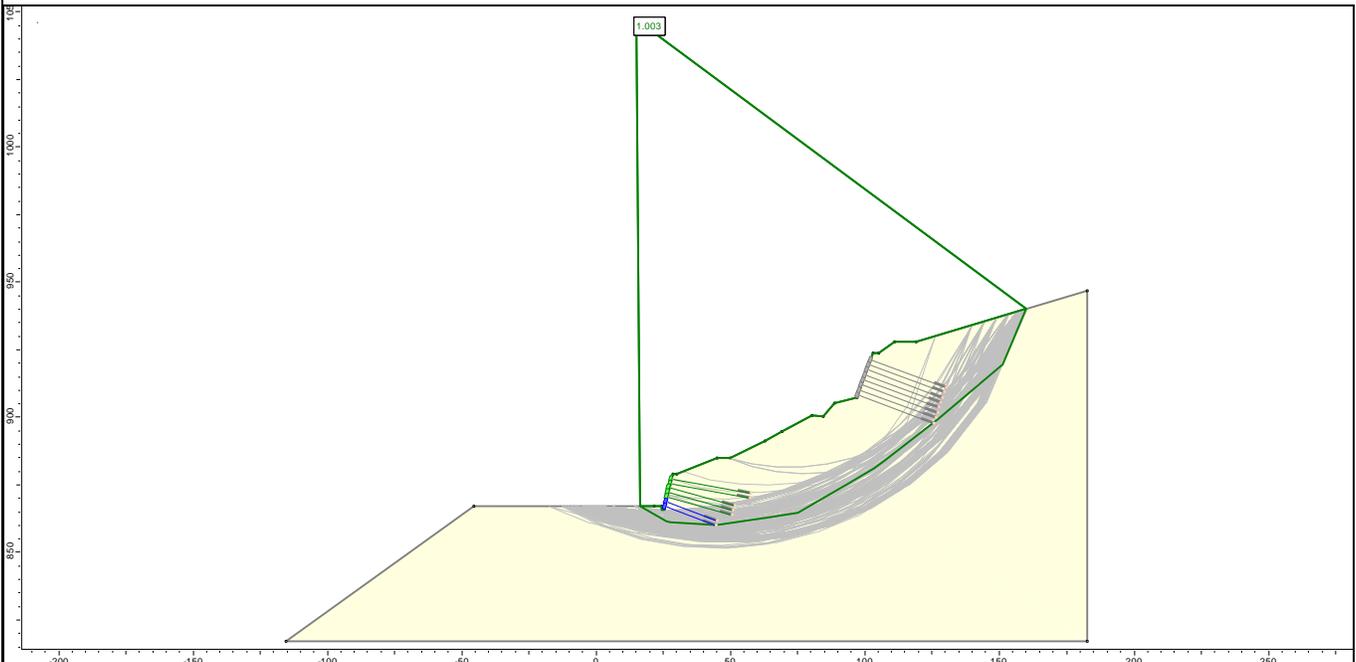
Los análisis realizados confirmaron que la potencial superficie de falla se desarrolla principalmente según la orientación de la foliación y en tramos cortando la masa rocosa. La condición de equilibrio límite y por lo tanto el deslizamiento, podía explicarse por la generación de presiones hidrostáticas equivalentes a un valor de coeficiente de presión de agua  $R_u = 0.30$ . La

Figura 19 muestra la superficie de deslizamiento más probable para la condición de equilibrio límite, la cual coincidió razonablemente con la geometría del deslizamiento observado en campo.

Figura 19, Resultado de análisis de estabilidad para la condición  $R_u = 0.30$ . FS = 1.00

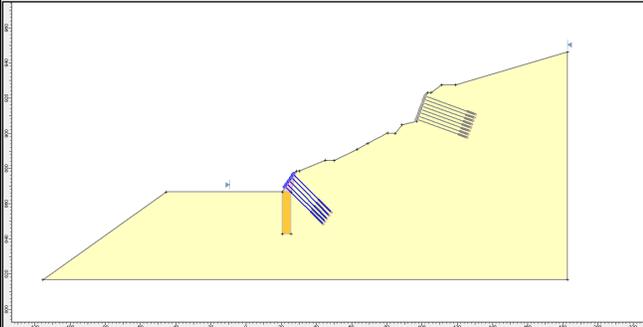
Figura 20 Concepto de obra de estabilización con micropilotes y contrafuertes anclados al pie de la ladera.

Luego de varios análisis y considerando las dificultades constructivas de la cortina de micropilotes en la ladera y los obstáculos que representaban los anclajes existentes en la pantalla inferior para la perforación de dichos elementos, se decidió descartarla, y concentrar la estabilización al pie de la masa en movimiento, tal como puede verse en la Figura 20.

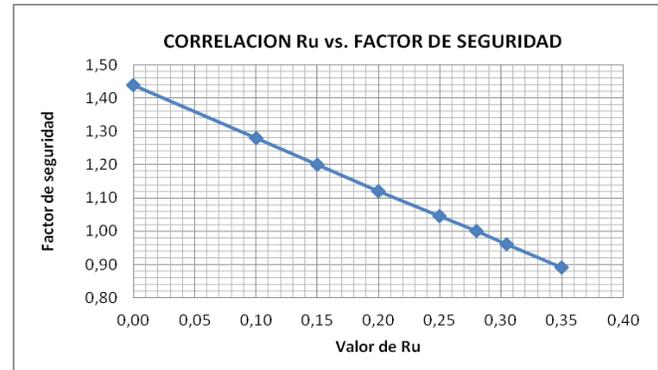
Figura 21. Correlación entre  $R_u$  y el factor de seguridad para el proyecto de estabilización recomendado.

Con las obras de estabilización propuestas al pie y simulación de actuación pasiva, la condición de equilibrio límite se alcanza con un valor de  $R_u = 0.30$ . En tal sentido, el alivio de presiones hidrostáticas se consideró esencial para garantizar un factor de seguridad por encima de la condición de equilibrio límite. Asumiendo que con los drenes colocados durante las medidas de emergencia más los incluidos en el proyecto de estabilización se podría garantizar una condición representada por un valor máximo de  $R_u = 0.20$ , el factor de seguridad alcanzaría un valor igual a  $FS = 1.12$ , valor inferior al requerido comúnmente para diseño, pero considerado suficiente para detener el movimiento que era el objetivo principal de la obra de emergencia.
