COMPORTAMIENTO DEL DESLIZAMIENTO QUE INDUJO EL COLAPSO DEL VIADUCTO No. 1, AUTOPISTA CARACAS – LA GUAIRA, VENEZUELA.

BEHAVIOR OF A LANDSLIDE WHICH INDUCED VIADUCT No. 1 FAILURE, CARACAS-LA GUAIRA HIGHWAY, VENEZUELA

Daniel A. Salcedo

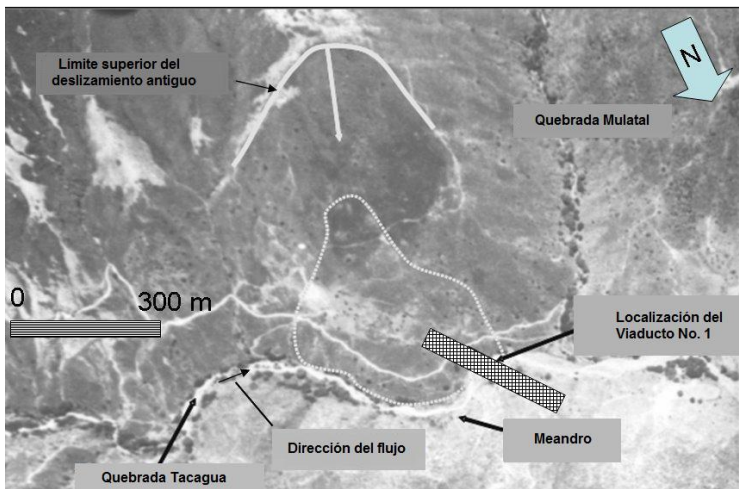
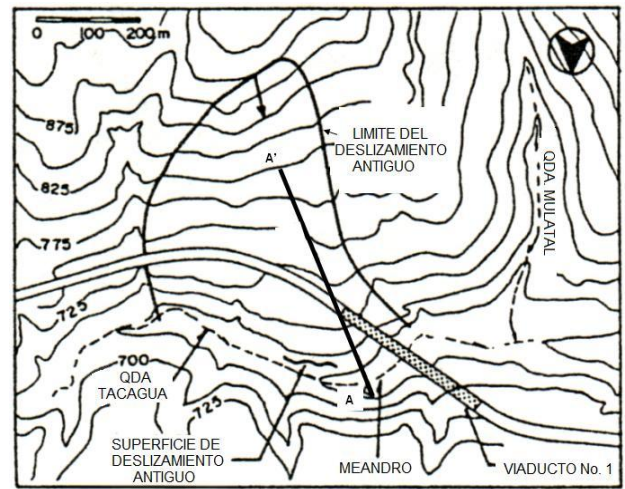
Figuras 2a y 2b. Fotografía aérea de 1936, mostrando las evidencias fisiográficas de un deslizamiento antiguo donde fue construido el estribo Caracas del Viaducto No. 1. Se puede observar un meandro, aparentemente inducido por la masa deslizada. La Figura 2b muestra un plano topográfico indicando el límite del deslizamiento antiguo y la ubicación del Viaducto y sus accesos. La línea A-A' corresponde a la sección que se muestra posteriormente en la Figura 10.

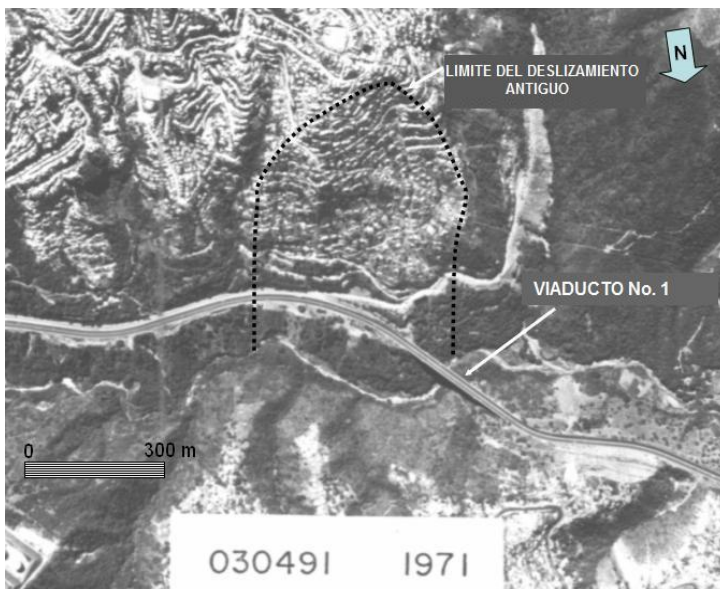
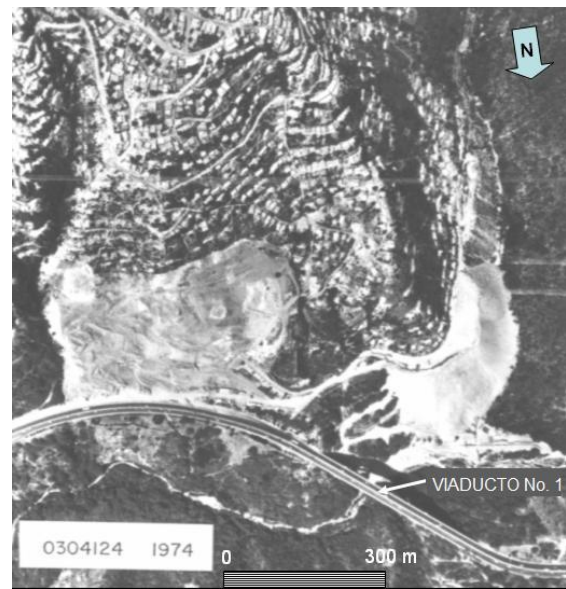
Figuras 3a y 3b. Fotografía aérea del año 1971, mostrando el límite del deslizamiento antiguo antes del deslizamiento de 1974, el cual es evidente en la Figura 3b. El material removido del deslizamiento fue volcado en la margen derecha de la quebrada Mulatal, ubicada en el extremo derecho de la Figura 3b.

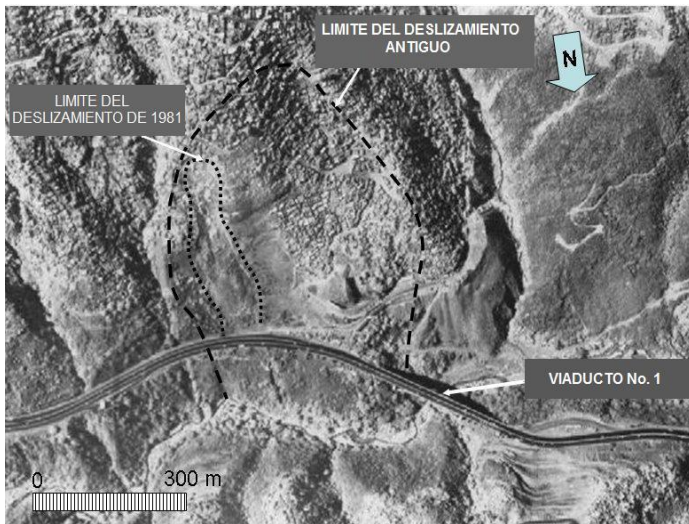
Figura 4. Límite del deslizamiento ocurrido en el año 1981, dentro de los límites del deslizamiento antiguo.

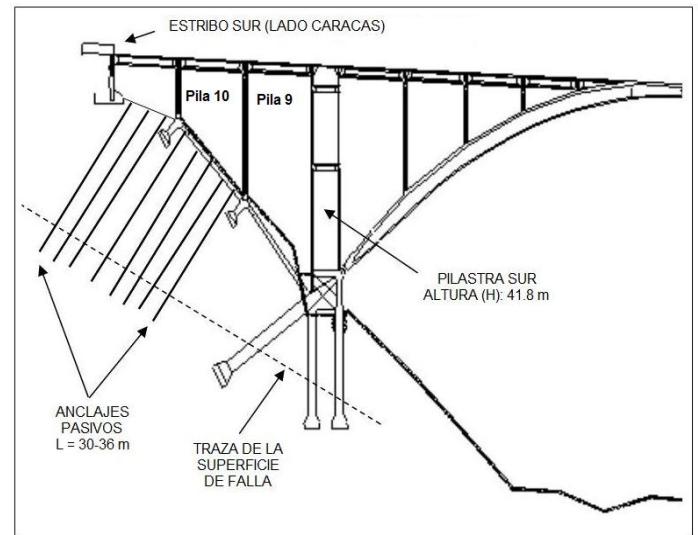
Figura 5. Obras de emergencia. Barras pasivas de 1 3/8" de diámetro, inyectadas e inclinadas a 55° para atravesar la superficie de deslizamiento identificada.

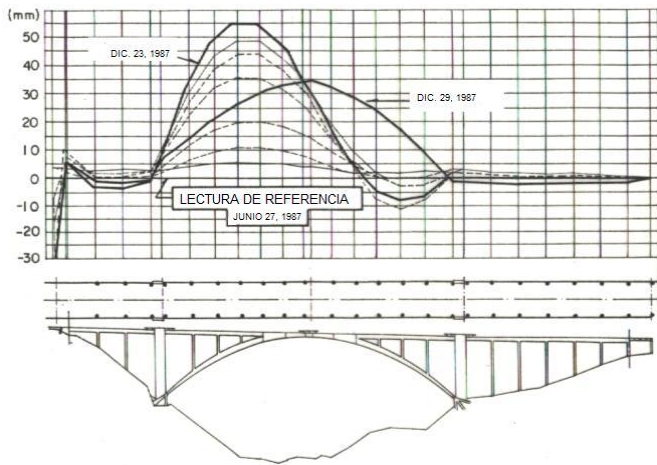
La Figura 6 muestra los resultados de las mediciones de deformación del tablero desde Junio a Diciembre de 1987. Puede observarse que el tablero se estaba deformando asimétricamente a una velocidad de 5.5 mm/mes. Cálculos realizados por Jean Muller International con un modelo computarizado del Viaducto No. 1, revelaron que el momento flector estimado en la cuarta parte Sur del arco en el lado Caracas era negativo y especialmente alarmante.

Figura 6. Deformación del tablero desde el inicio del monitoreo en Junio, 1987, hasta el 23 de Diciembre de 1987, antes y después del corte y abertura de las juntas en ambos estribos. El sentido del movimiento del deslizamiento es de izquierda a derecha.

La Figura 6 muestra también los resultados de las mediciones de nivelación posteriores a la liberación de las juntas en ambos estribos. Desde 1987, la abertura en las juntas Sur y Norte tuvo que ser realizada varias veces debido a que la masa en movimiento cerraba dicha abertura, la cual inicialmente tenía un ancho de 25 cm.

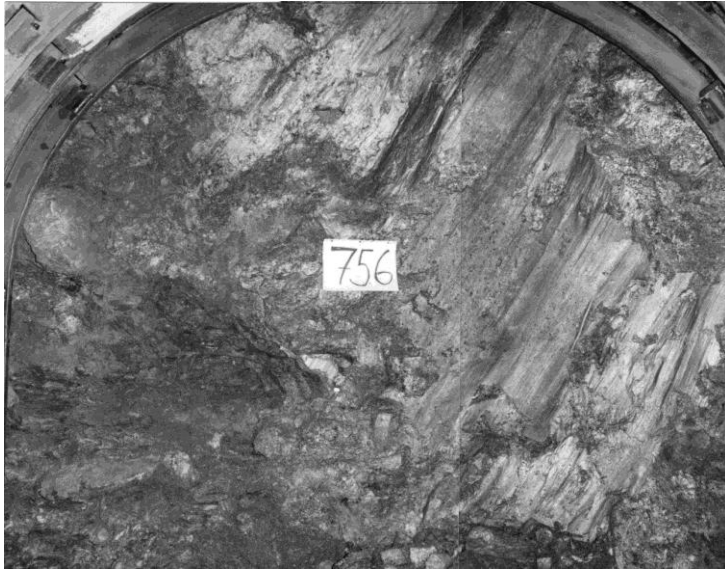
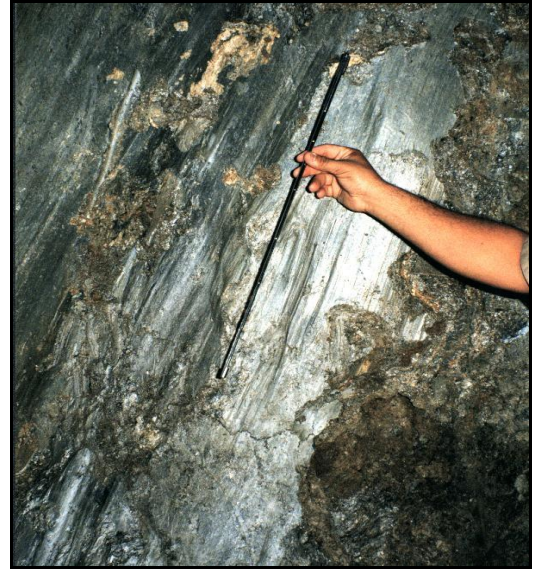
Figuras 7a y 7b. Superficies pulidas y estriadas (slickensides), dentro la brecha de falla encontrada en las galerías exploratorias a 75.6 m del portal de entrada. Las galerías fueron excavadas con un ancho de 2.9 m.

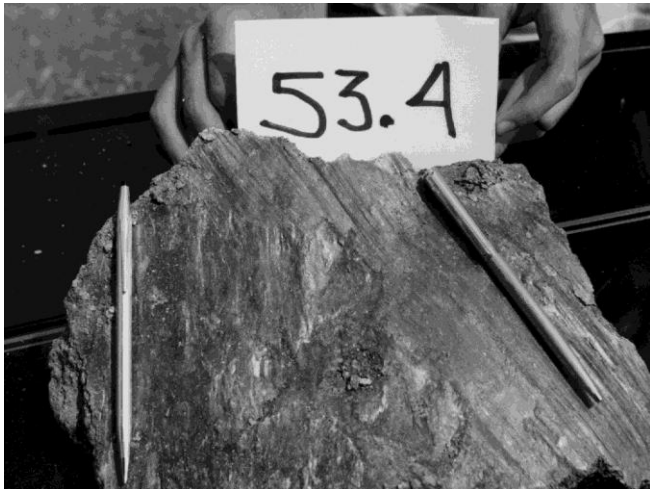
Figura 8. Dos generaciones de superficies pulidas y estriadas en una muestra de mano tomada en la brecha de falla dentro de la galería exploratoria, a 53.4 m del portal de entrada.

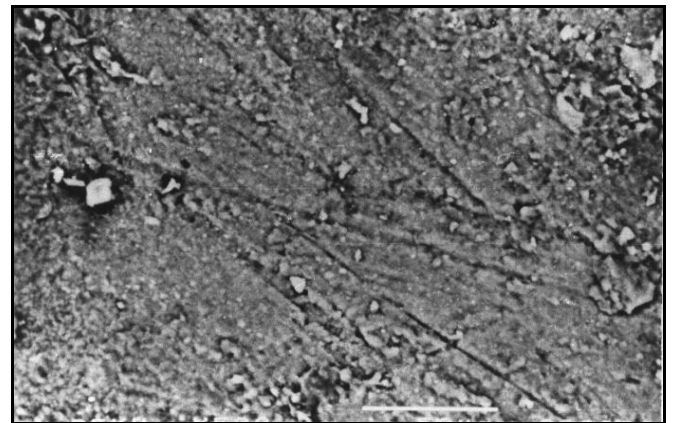
Figura 9. Dos generaciones de superficies pulidas y estriadas, observadas en microscopio electrónico. Muestra tomada en la brecha de falla dentro de la galería exploratoria.

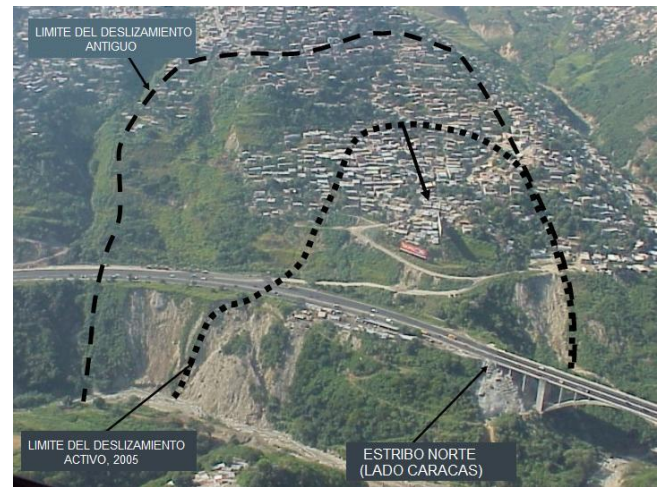
Figura 12. Vista panorámica del extremo Sur del Viaducto No. 1, mostrando los límites del deslizamiento antiguo y de la masa activa en el año 2005.

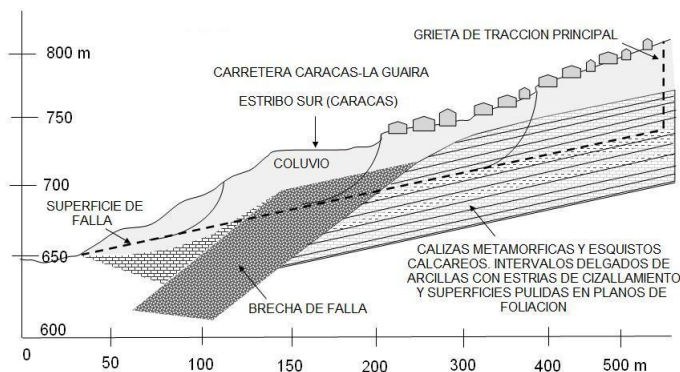
Los inclinómetros instalados en 1987 permitieron interpretar una superficie de falla esencialmente planar, tal como puede verse en la Figura 10. Este perfil geológico fue elaborado tomando en cuenta los resultados de las perforaciones, galerías exploratorias e instrumentación.

Figura 10. Perfil geológico generalizado del deslizamiento. La superficie de de cizallamiento se ha desarrollado a lo largo de intervalos de “slickensides” en planos de foliación, a lo largo de la brecha de falla y a lo largo del material coluvial.

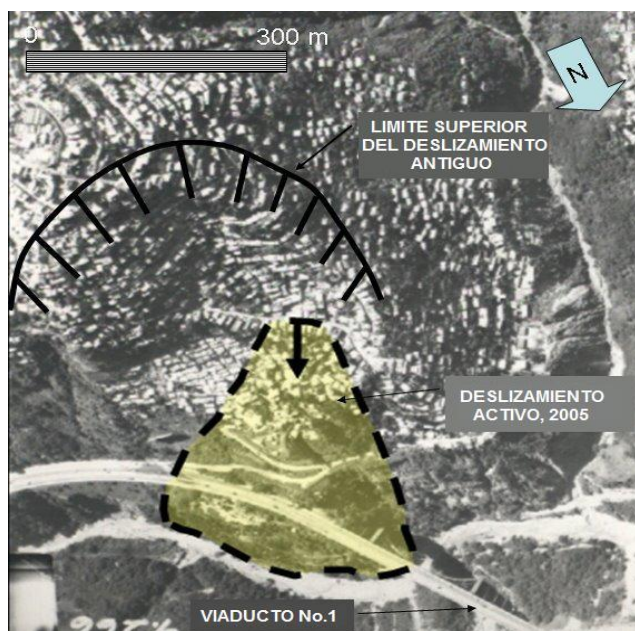
Figura 11. Fotografía aérea del año 2000, mostrando el límite superior del deslizamiento antiguo y el límite del deslizamiento activo en el año 2005.

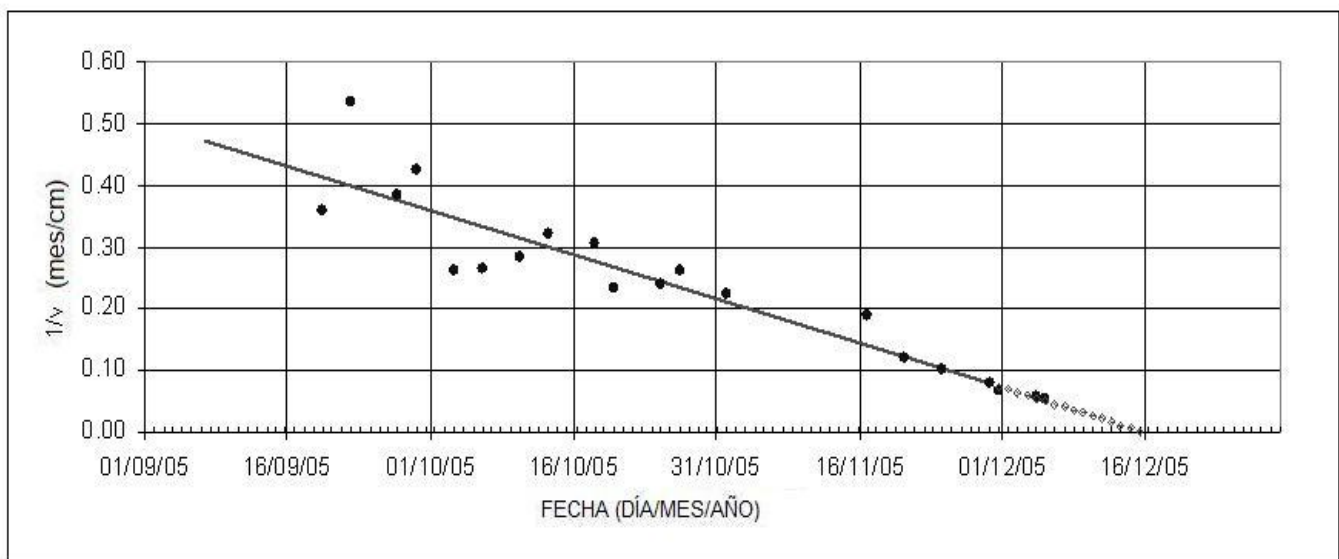
La Figura 13 muestra la relación entre el inverso de la velocidad y el tiempo, y una recta que al prolongarse cortaría el eje de las abscisas, de seguir esa tendencia, el 16 de Diciembre de 2005, fecha del posible colapso.

Figura 13. Relación entre el inverso de la velocidad-vs-tiempo (Septiembre 2005 a Diciembre 2005).

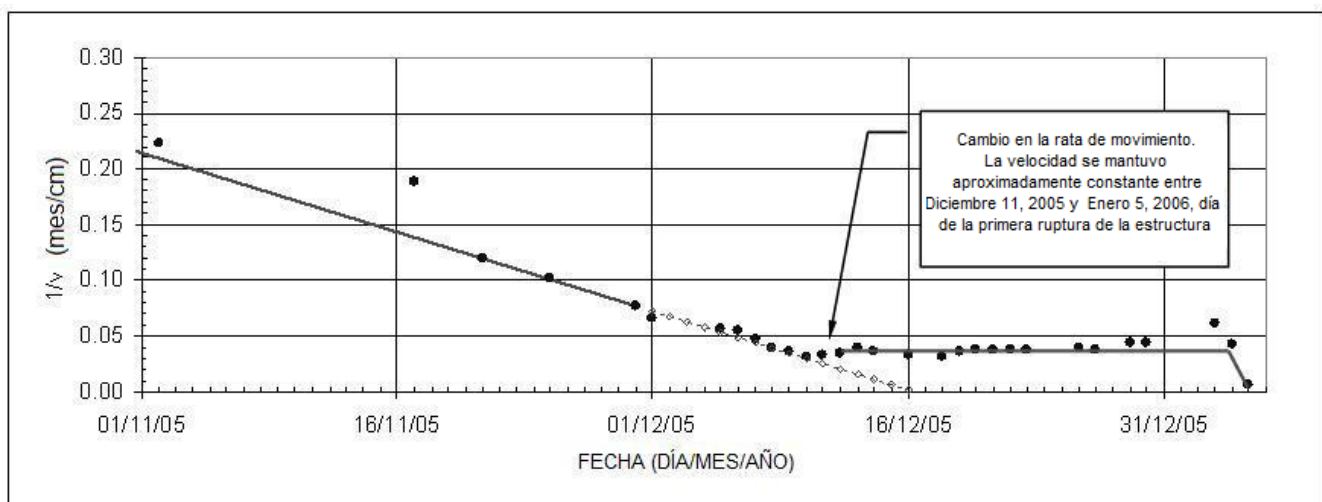
Figura 14. Inverso de la velocidad-vs-tiempo (1° de Noviembre de 2005 a 5 de Enero de 2006).

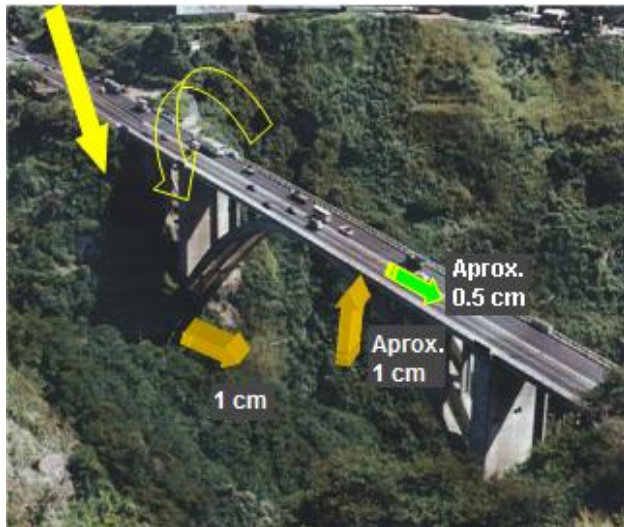
Los datos obtenidos de simulación en computador indicaron que el inicio del colapso estructural ocurriría a una deformación vertical de la clave de 67 cm; en ese momento se desarrollarían dos fracturas en ambos lados de la clave, generando una estructura inestable con cuatro articulaciones. En 1988 se hicieron recomendaciones en el sentido de suspender el tránsito por la estructura cuando la deformación vertical de la clave alcanzara los 50 cm. Es importante mencionar que los arcos fueron diseñados para resistir solamente esfuerzos de compresión y por lo tanto no se previó la colocación de acero de refuerzo para esfuerzos de tensión. Dado que el vector de desplazamiento promedio del deslizamiento formaba un ángulo de unos 40°-50° con el eje longitudinal del Viaducto, y considerando que la ladera del Lado La Guaira (Norte) es estable, el Viaducto estaba siendo afectado por una flexión horizontal importante que para Noviembre de 2005 tenía unos 60 cm de desplazamiento (Figura 15).

Figura 15. Relación entre los desplazamientos en la estructura, debido al empuje del macrodeslizamiento.

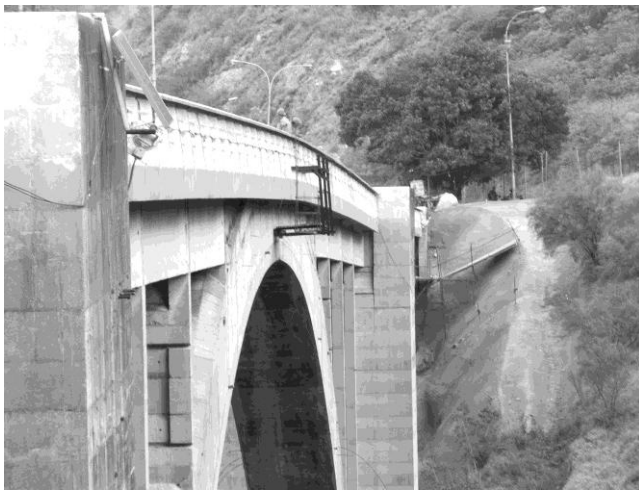
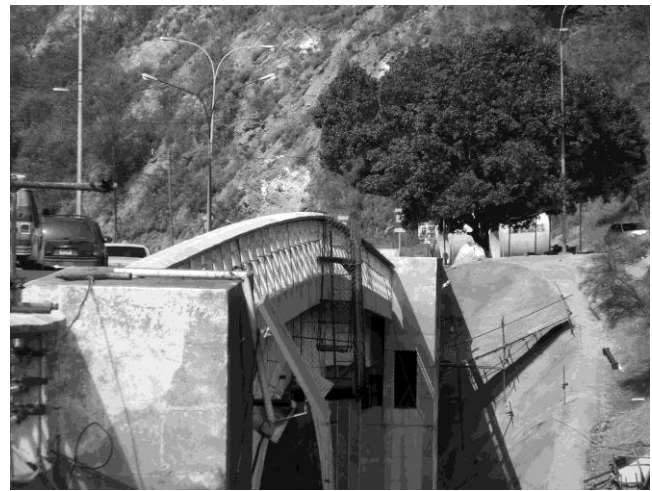
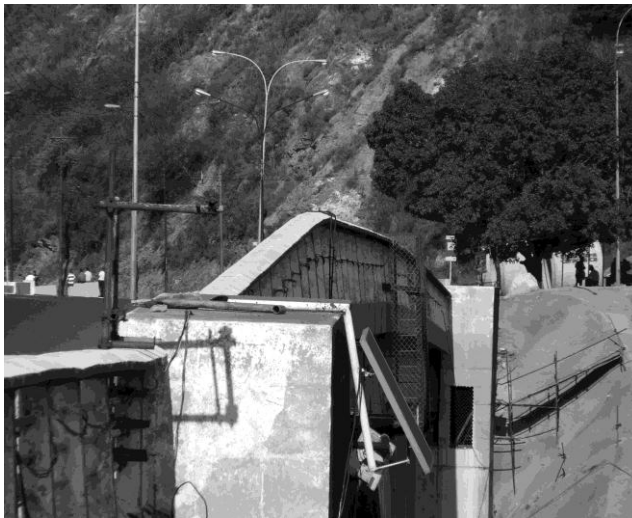
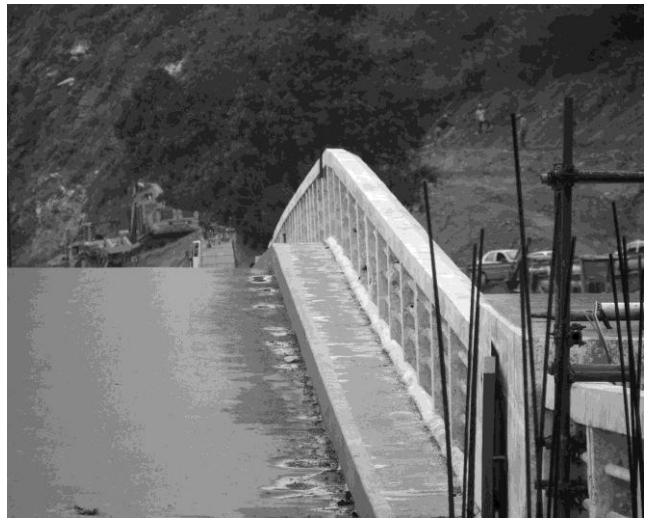
la deformación alcanzó 115 cm. Las Figuras 16(a) a 16(d), muestran para fines comparativos, como se observaba la deformación vertical de la clave a diferentes fechas, debido al cierre de los arcos.

Figuras 16a, 16b y 16c. Vistas comparativas de la deformación del tablero en diferentes fechas (Agosto 2005, Diciembre 2005 y Enero 2006). La Figura 16d, muestra una vista más detallada de la deformación vertical del tablero, la cual había alcanzado 130 cm en la clave y 167 cm en la sección de ruptura; la foto fue tomada desde la Pilastra Sur (lado Caracas) en Marzo 9, 2006.

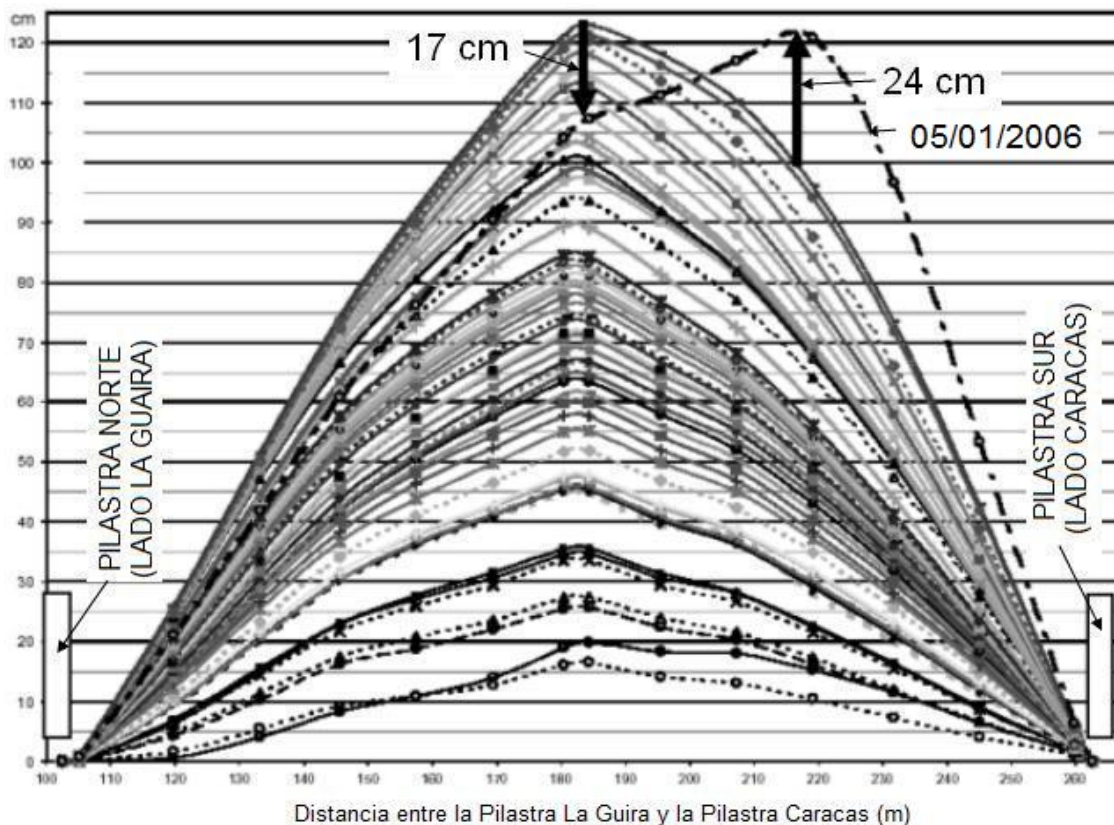
Figura 17. Deformación vertical del tablero antes y después del evento del 5 de Enero de 2006. Las medidas corresponden a las deformaciones entre la Pilastra Norte (izquierda) y la Pilastra Sur (derecha), desde Julio 7,1987 hasta Enero 5, 2006. Nótese que la clave descendió 17 cm y la sección de ruptura ascendió 24 cm. La dirección del movimiento del deslizamiento respecto al gráfico, es de derecha a izquierda (Mediciones realizadas por Pilperca).

- Modificación significativa de la geometría de la estructura (Figura 17). La máxima deformación originalmente en la clave, cambió a la sección donde ocurrió la ruptura de los arcos. Adicionalmente se observó una grieta transversal en el tablero en correspondencia con la misma sección donde se rompieron los arcos.
- Grietas en los elementos de concreto localizados en la cámara inferior de la Pilastra Caracas.

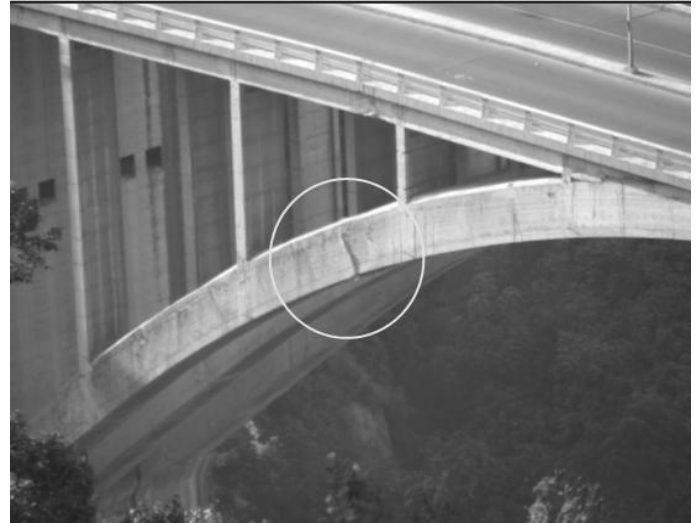
Figura 18. Vista panorámica de la ruptura del arco Este, destacada con un círculo. (Enero 5, 2006).

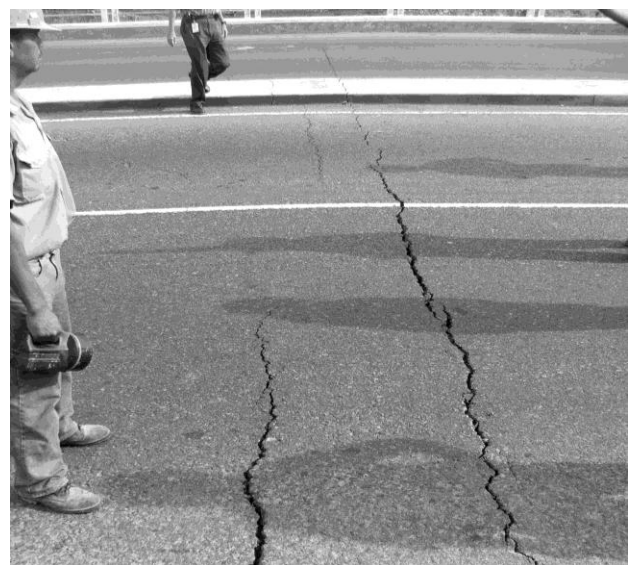
Figura 19. Agrietamiento del tablero debido al evento del 5 de Enero de 2006, en correspondencia con la misma sección de ruptura del arco mostrada en la Figura 18. (Enero 5, 2006).

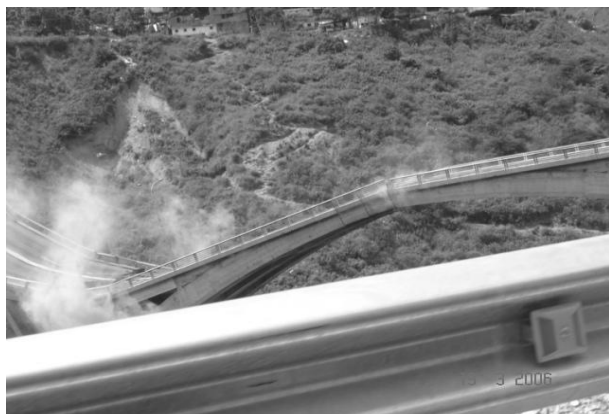
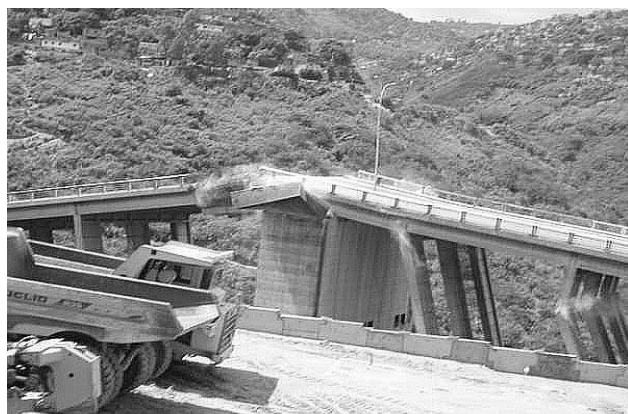
Figuras 20 y 21. Fotos tomadas durante el colapso del Viaducto No. 1, el 19 de Marzo de 2006 (11 am, hora local). (Fotos tomadas por A. Fonseca y F. Federici, respectivamente).

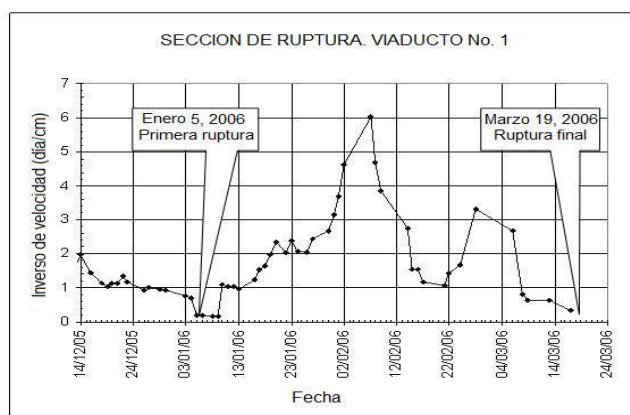
En la Figura 22 se ha representado la relación entre el inverso de la velocidad (día/cm) de la sección de ruptura que ocurrió en Enero 5, 2006, y el tiempo. Puede verse que las fracturas en la estructura del Viaducto pudieron ser aproximadamente anticipadas cuando los resultados de las mediciones estaban cercanos al eje de las x.

Figura 22. Inverso de la velocidad-vs-tiempo. Las medidas corresponden a dos puntos de referencia instalados a cada lado de la sección de ruptura generada durante el evento del 5 de Enero de 2006.

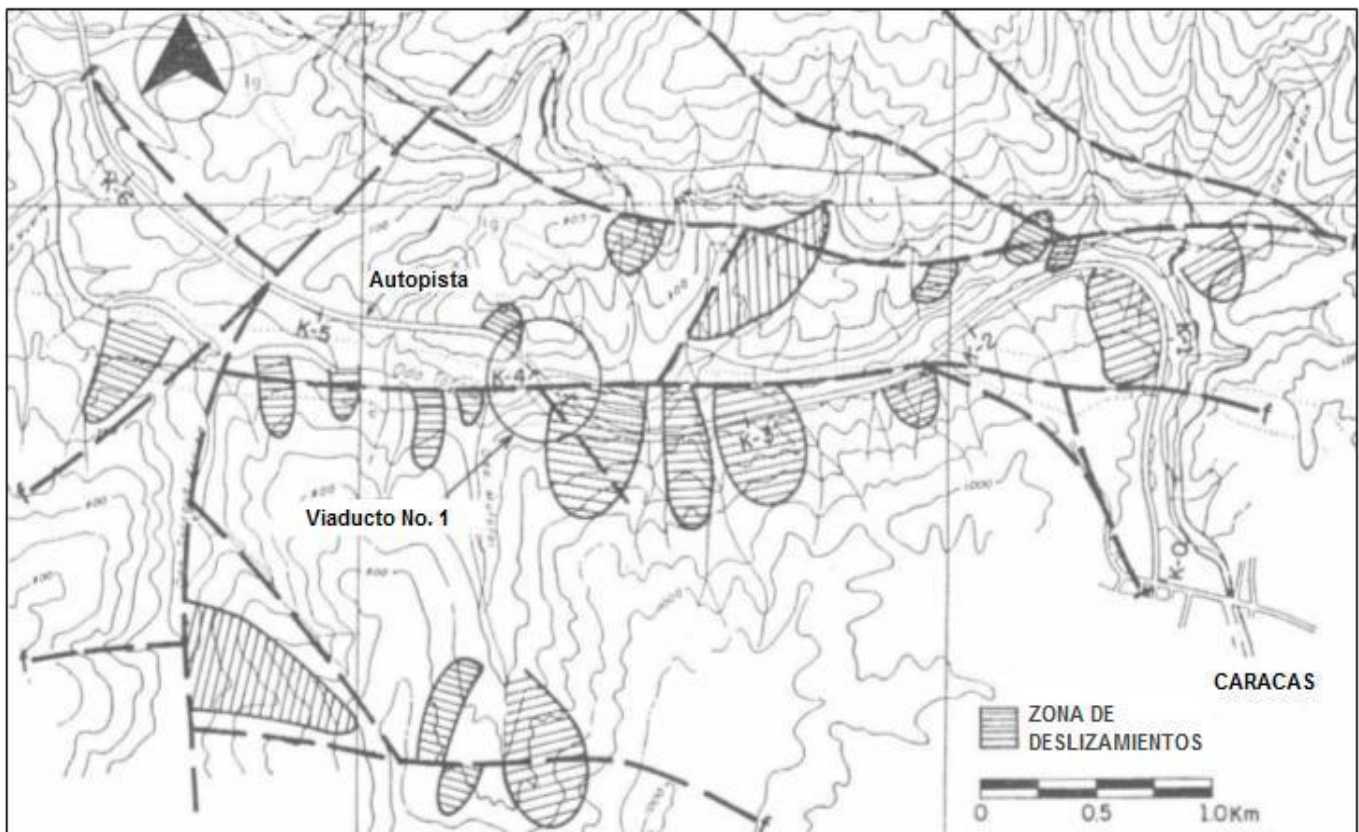
La Figura 23 muestra un mapa que incluye los primeros 4 kilómetros de la Autopista Caracas – La Guaira, desde la ciudad de Caracas hasta el Viaducto No. 1, indicando los sitios donde se han detectado deslizamientos de dimensiones significativas que han ocurrido o están actualmente activos (últimos 20 años). Puede observarse en dicha Figura que la mayoría de las áreas inestables están adyacentes a fallas geológicas interpretadas por el autor de este artículo en fotografías aéreas, una de ellas observada dentro de las galerías exploratorias. Aun cuando es razonable esperar la presencia de deslizamientos cercanos a trazas de fallas geológicas debido al alto grado de cizallamiento de las rocas, el hecho de que los deslizamientos de dimensiones importantes ocurrieron adyacentes a las fallas, también sugiere una posible actividad tectónica. Deslizamientos de importantes dimensiones con superficies de falla de baja inclinación, han sido reportados a lo largo de fallas geológicas activas en otros países con actividad tectónica frecuente, tal como Japón (Hasegawa, 1992).

Figura 23. Mapa mostrando la relación entre la ubicación de fallas geológicas interpretadas por el autor en fotografías aéreas, varias de ellas confirmadas en campo, y los deslizamientos más relevantes entre el km 0 y el km 4 de la Autopista Caracas – La Guaira. La ubicación del Viaducto No. 1 ha sido identificada con un círculo.

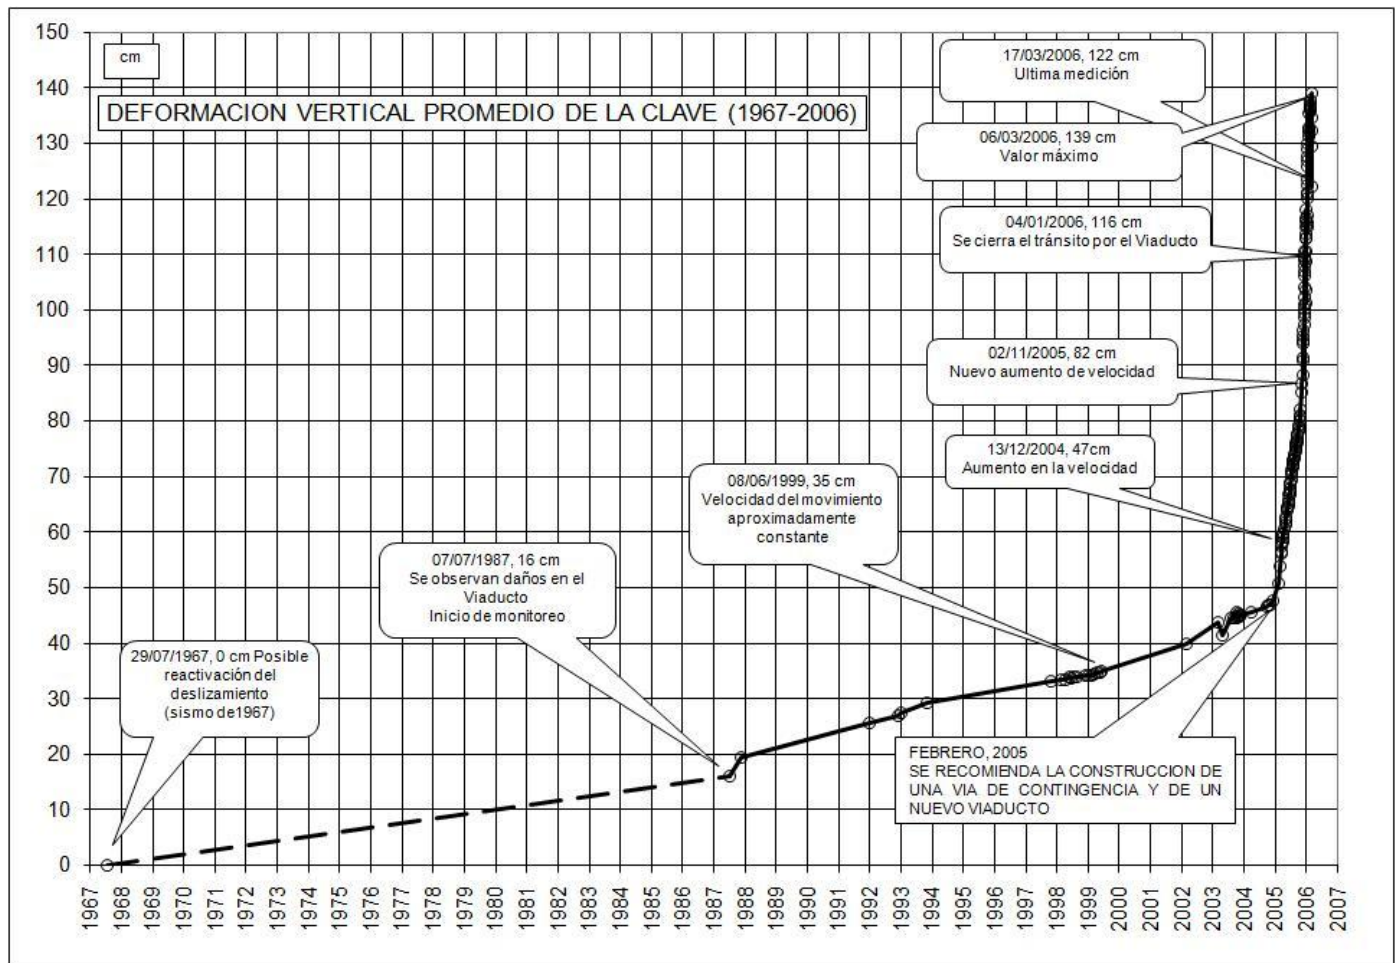
Figura 24. Deformación vertical promedio de la clave desde 1967 a 2006. Las mediciones se iniciaron en 1987.
