El flujo torrencial del Río Limón, al Norte de Maracay, Estado Aragua, Venezuela.

Daniel A. Salcedo

Ingeotec, ingenieros geotécnicos consultores
Caracas, Venezuela

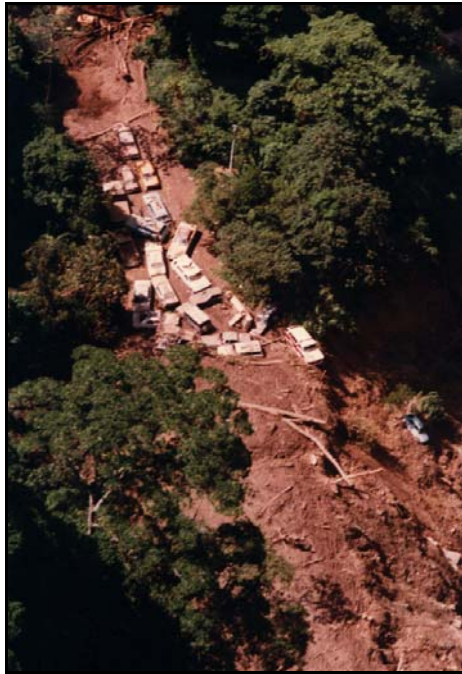
FOTO 1. Vista aérea mostrando vehículos atrapados y volcados sobre la ladera inferior, en una sección de la carretera.

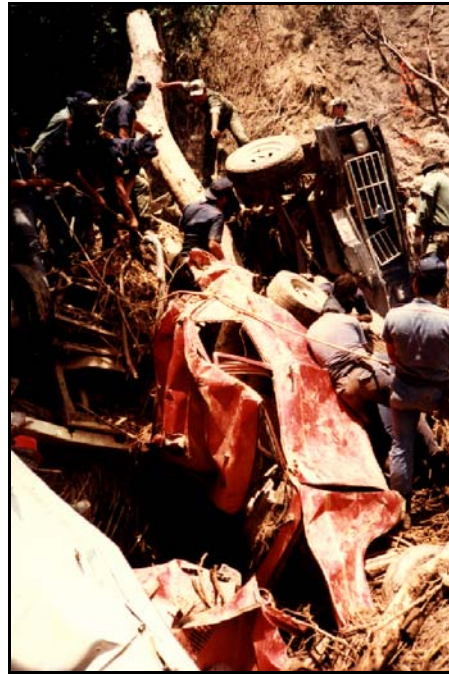
FOTO 2. Labores de rescate de víctimas dentro de los vehículos afectados.

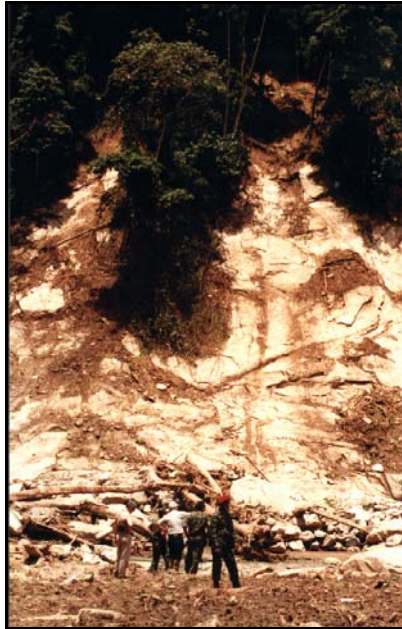
1. La intensa lluvia saturó los suelos residuales y coluviales, originando deslizamientos muy superficiales con espesores menores de 1.5 m, los cuales ocurrieron en las partes superiores de las laderas en la cuenca del Río Limón. Véase Foto 3.

FOTO 3. Típicos flujos superficiales de suelo residual y vegetación, dejando la roca in situ descubierta.
