**CARACTERISTICAS Y ASPECTOS SOCIO-ECONOMICOS Y  
AMBIENTALES DE LOS FLUJOS TORRENCIALES CATASTROFICOS  
DE DICIEMBRE DE 1999, EN EL ESTADO VARGAS  
Y EN EL AREA METROPOLITANA DE CARACAS**

DANIEL A. SALCEDO

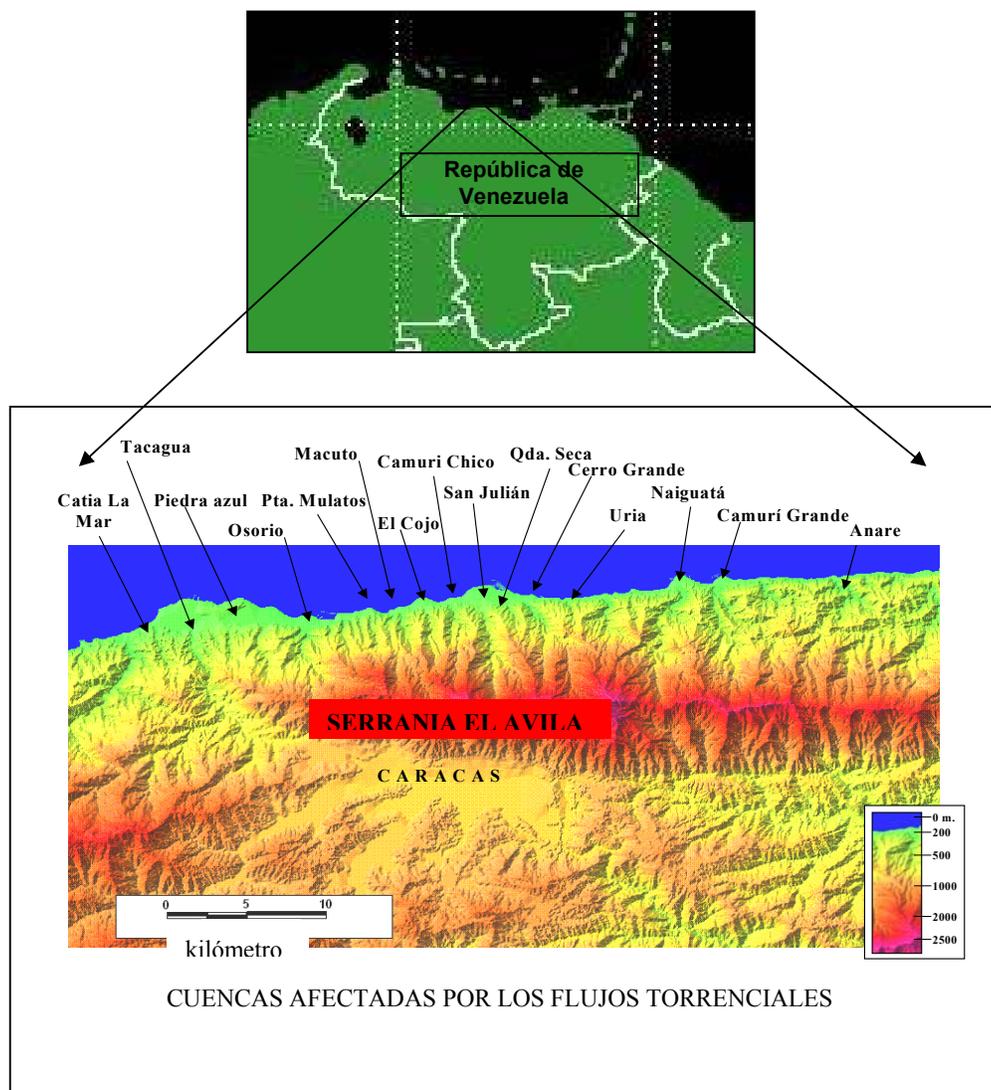
Figura 1. Cuencas afectadas por los flujos torrenciales del 15 y 16 de Diciembre de 1999. Costa Norte central de Venezuela. (Modificado de DIGECAFA. Dic. 1999).

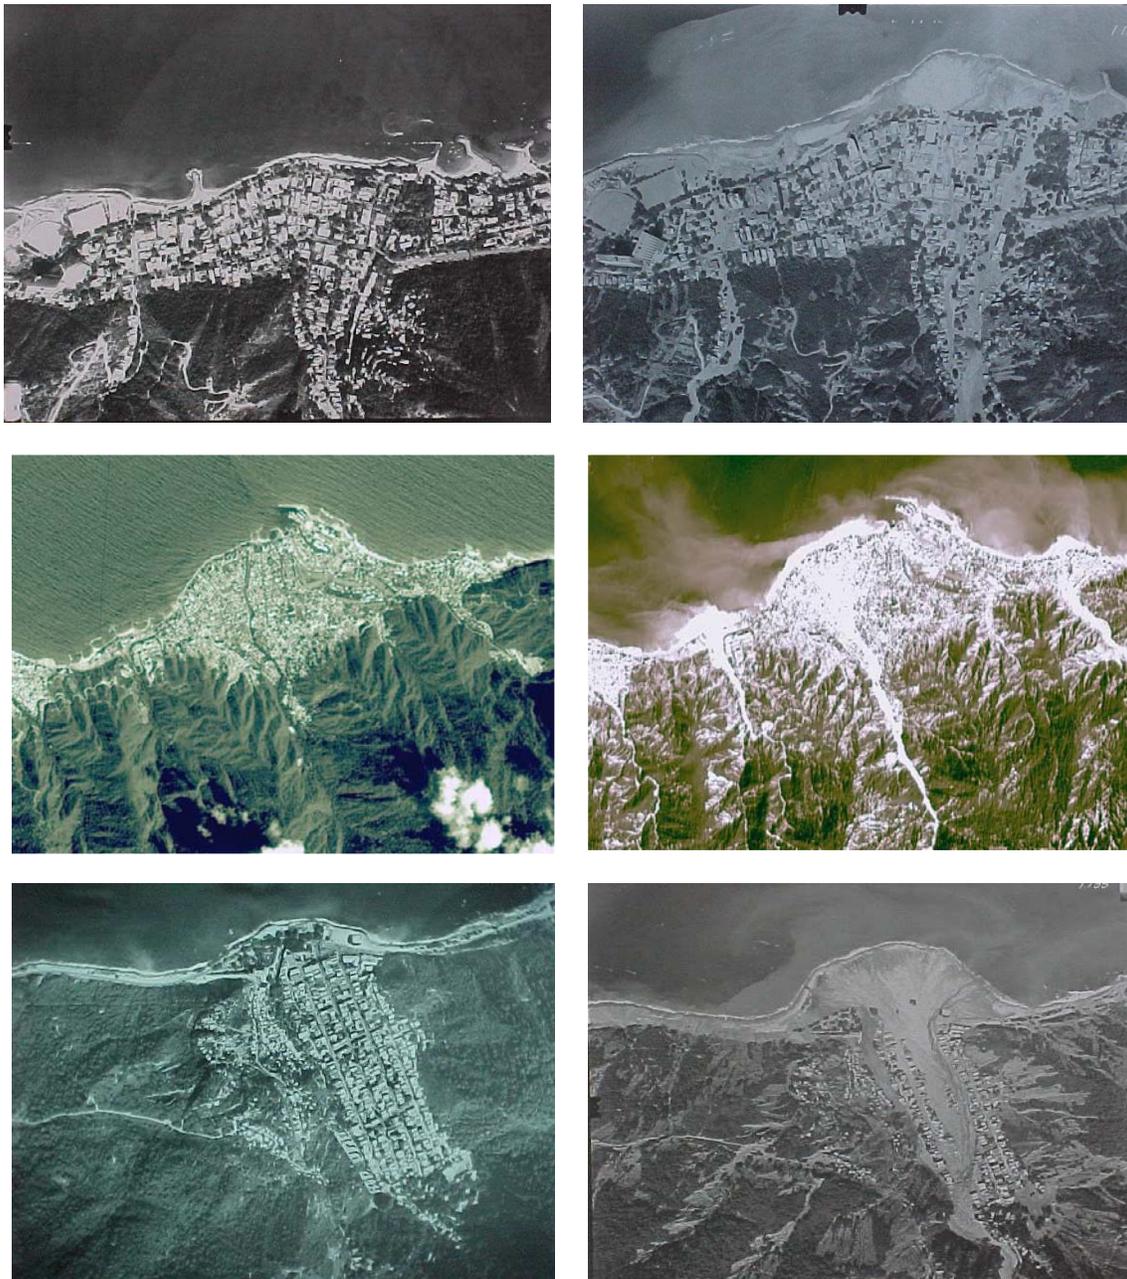
Fig. 2. Fotografías antes y después del evento de Diciembre 1999. Vistas aéreas del cono de la quebrada San José de Galipán (Macuto), Imagen del satélite Spot del cono de deyección de San Julián, y fotografías aéreas del área de Carmen de Uria.

La Figura 2 muestra imágenes de satélite y fotografías aéreas de conos de deyección ubicados en el Estado Vargas, antes y después del evento del 15 y 16 de Diciembre de 1999.

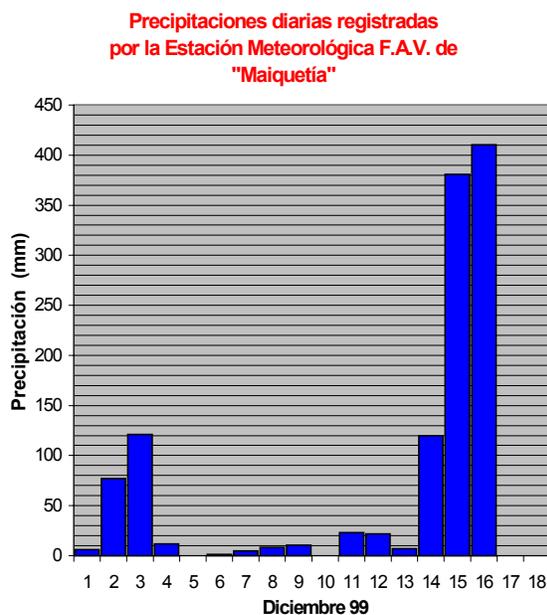
Fig. 3. Registro de precipitaciones diarias. Estación Maiquetía.

En el histograma de la Figura 3 se muestran las precipitaciones diarias registradas por la Estación Maiquetía durante el mes de Diciembre de 1999. Esta estación está localizada en el límite Oeste del área más afectada por los flujos torrenciales (Figura 1) y su elevación es de 43 m sobre el nivel del mar. Desafortunadamente otras estaciones a mayores elevaciones como El Infiernito (1750 msnm) en la cuenca superior de Piedra Azul, no estaban en operación para el momento de ocurrencia del evento. Puede verse en la Figura 3 que existieron altas precipitaciones durante los días 2 y 3 de Diciembre, y que en un periodo de 72 horas (3 días) se registraron

911 mm de lluvias. Cabe destacar que el Servicio Meteorológico de las FAV, ha reportado entre las 6 y 7 de la mañana del día 16, una precipitación de 72 mm.

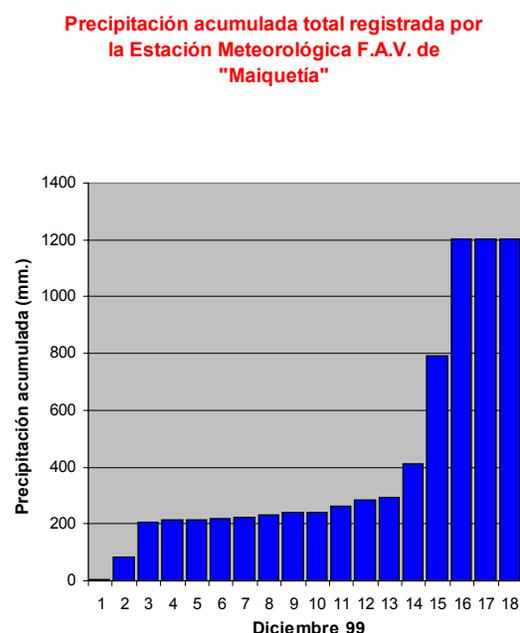
Fig. 4. Precipitación acumulada. Estación Maiquetía.

En la Figura 4 se muestran los mismos datos de precipitación en forma acumulada. Puede observarse que para el 13 de Diciembre se habían acumulado 292 mm de lluvia.

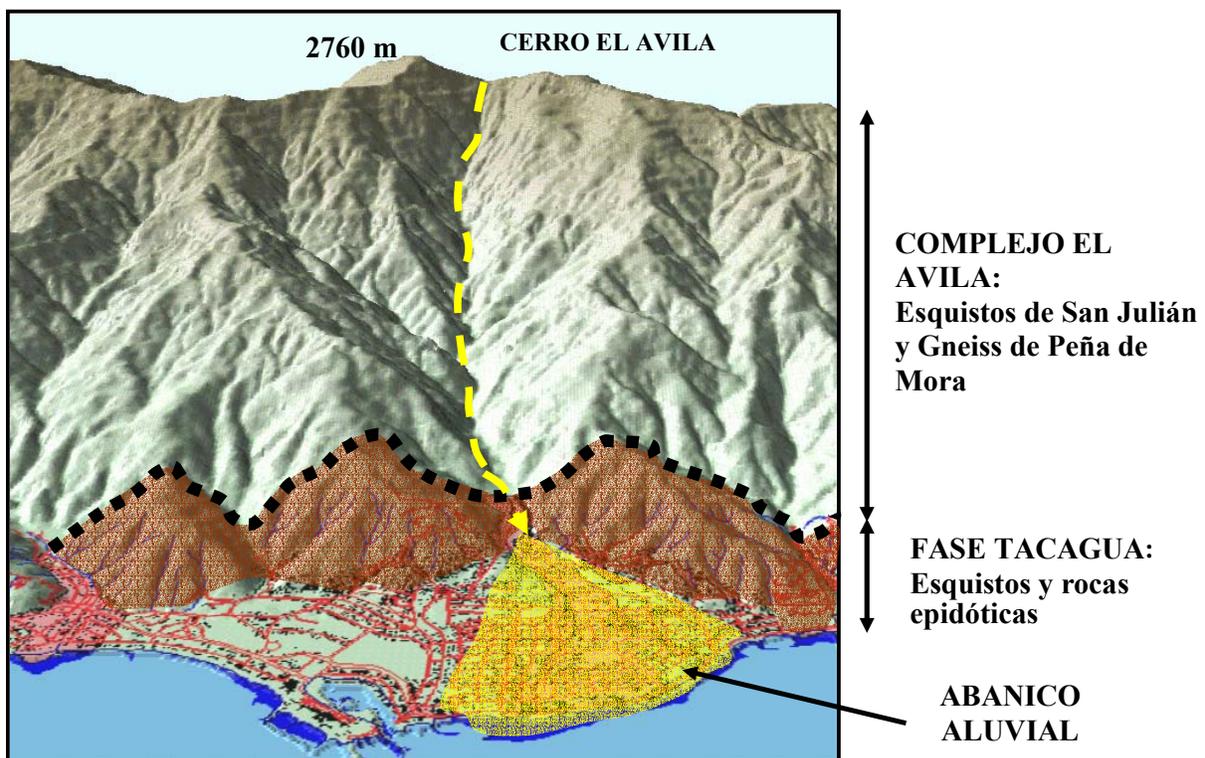
Fig. 5. Vista tridimensional de la cuenca de San Julián, mostrando diferencias en relieve debido a variaciones en la resistencia de la masa rocosa. (Modificada de DIGECAFA, 1999).

Varios de los ríos y quebradas tales como San Julián, Quebrada Seca y Cerro Grande se han desarrollado a lo largo de fallas geológicas transversales. La mayoría de estos planos de falla muestran típicas estrías de cizallamiento y superficies pulidas. Las diferencias topográficas en el Cerro El Avila están controladas por la diferencia en competencia de la masa rocosa (Figura 5). Los esquistos de

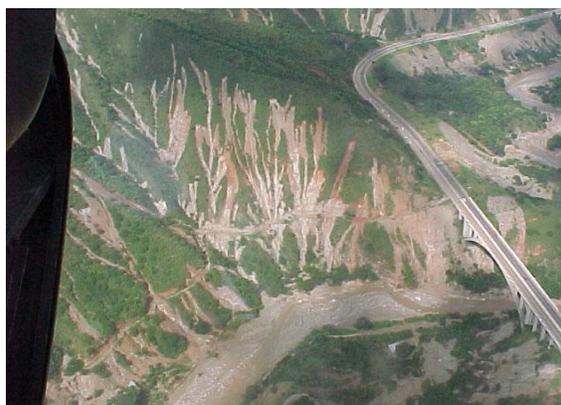
Fig. 6. Foto tomada después del evento de Diciembre 1999, mostrando los típicos deslizamientos en forma de flujos traslacionales. Ladera adyacente a Autopista Caracas-La Guaira.

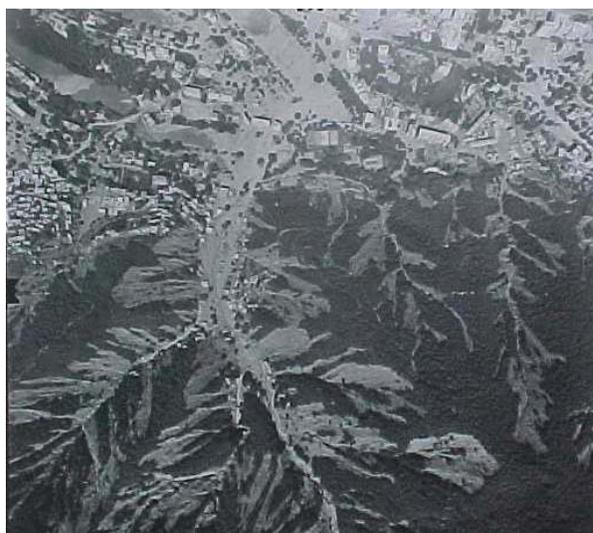
Fig. 7. Fotografía aérea de la cuenca de Quebrada Seca, mostrando el patrón de deslizamientos en forma de flujos traslacionales superficiales.

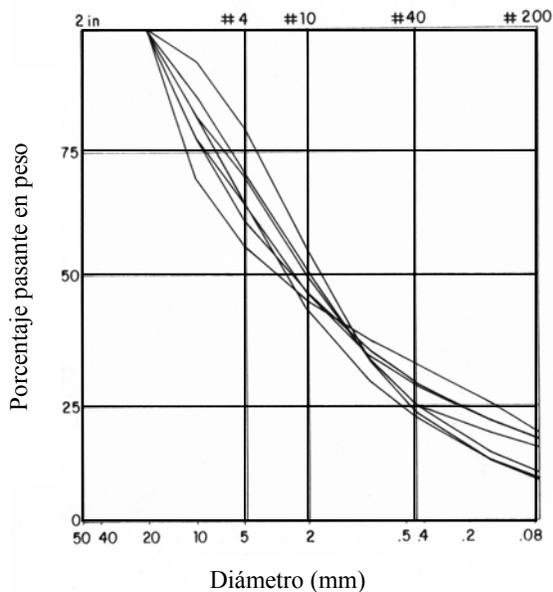
Fig. 8. Curvas granulométricas para suelos del grupo 1.

como SM o SC. Basados en el porcentaje pasante el tamiz No. 200, los suelos pueden ser agrupados en dos tipos los cuales se muestran en las Figuras 8 y 9.

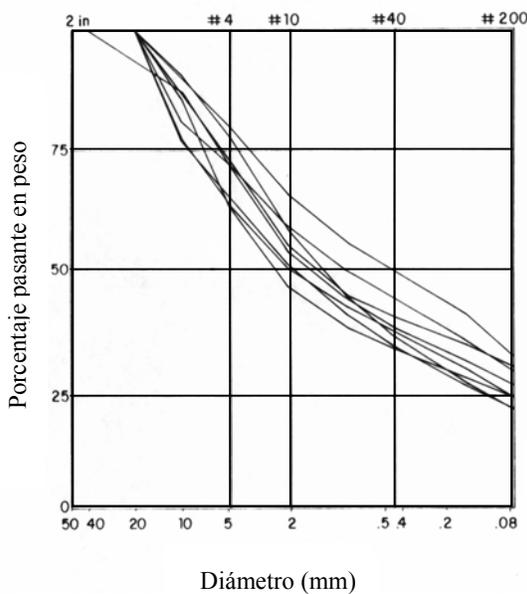
Fig. 9. Curvas granulométricas para suelos del grupo 2.

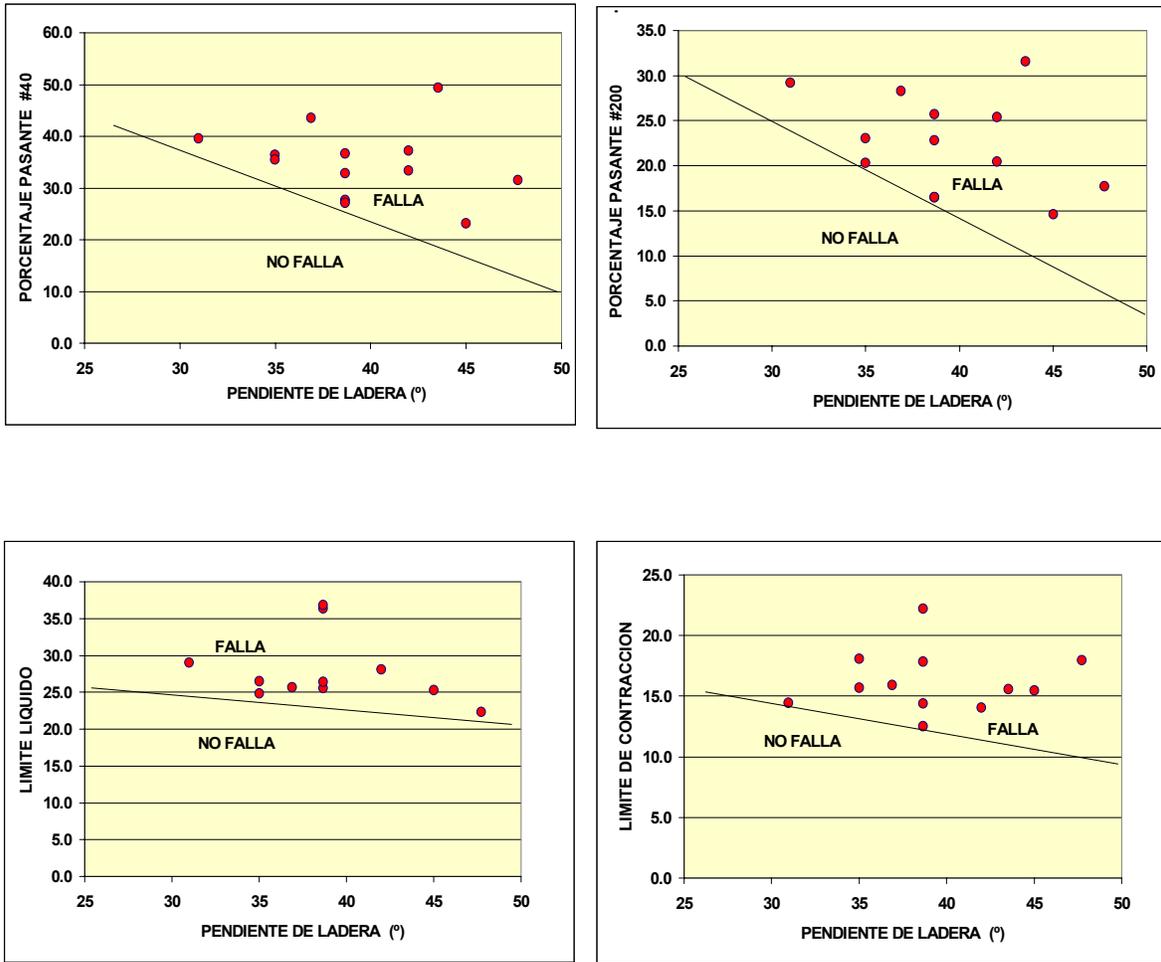
Fig. 10. Relación entre algunas propiedades geotécnicas y la pendiente de laderas afectadas por flujos superficiales traslacionales, durante el evento de Diciembre 1999.

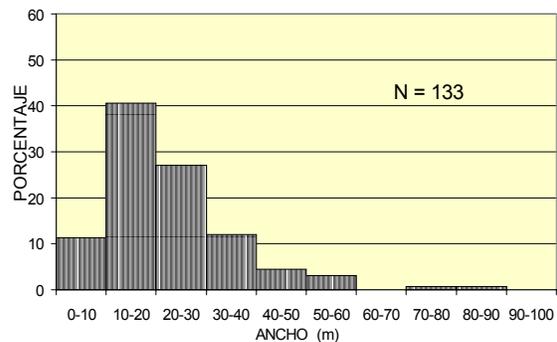
Fig. 11. Distribución de frecuencia. Ancho de deslizamientos en forma de flujos traslacionales individuales. (Cuencas de Camurí Chiquito, Quebrada Seca y Naiguatá).

La selección de los deslizamientos en forma de flujo fue realizada con extremo cuidado de forma de evitar medir aquellos que aparentaban ser el resultado de flujos superficiales contiguos. La distribución de frecuencia de anchos de flujos superficiales se muestra en la Figura 11. Puede observarse que los anchos más frecuentes medidos están entre

10 y 20 m, y que 68% de los anchos medidos están entre 10 y 25 m. Estos valores son similares a los observados por Wolle y Hachich.

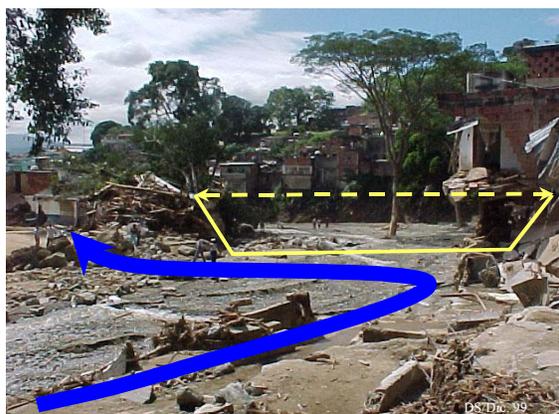
Fig. 12. Dique natural formado en la quebrada Catuche, el cual originó el desvío del flujo torrencial hacia la ciudad formal.

Ejemplos típicos de diques naturales se observaron en la Quebrada Catuche. La Figura 12 muestra una foto tomada mirando hacia aguas abajo, de un dique natural que se formó en una zona al pie del Cerro El Avila, en la quebrada Catuche. Este dique natural forzó al flujo torrencial a cambiar su dirección hacia la ciudad formal dirigiéndose hacia la Calle Los Mecedores y posteriormente a la Calle Sabana del Blanco, causando severos daños en numerosas viviendas. Puede observarse en el lado izquierdo de la Figura 12, los bloques de roca depositados debido al impacto del flujo torrencial contra el dique natural temporal.

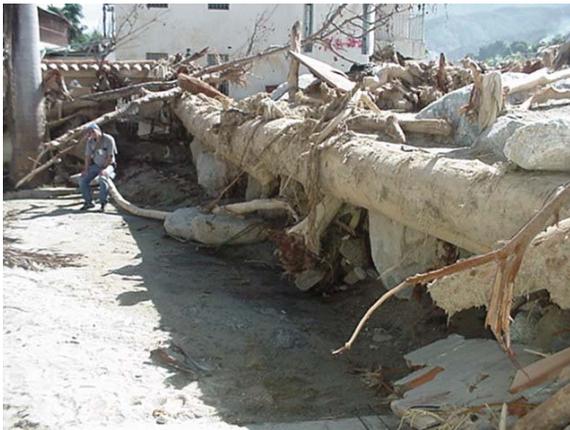
Fig. 13. Dique natural en el abanico aluvial de San Julián, el cual permaneció estable durante los flujos torrenciales de Diciembre 1999.

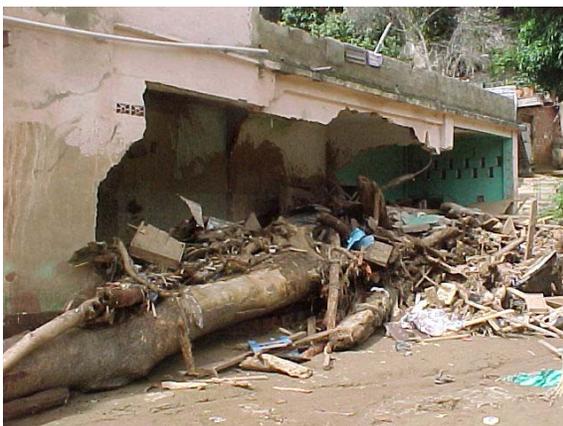
Fig. 14. Daño causado por un tronco de árbol en una vivienda de la quebrada Catuche, Caracas.

Los troncos de árboles actuaron como auténticos torpedos o misiles, destruyendo paredes y columnas de viviendas y apartamentos de edificios, tal como se puede apreciar en la Figura 14. En el Litoral Central, un gran número de troncos de árboles fue transportado hasta la costa y depositados en la playa.

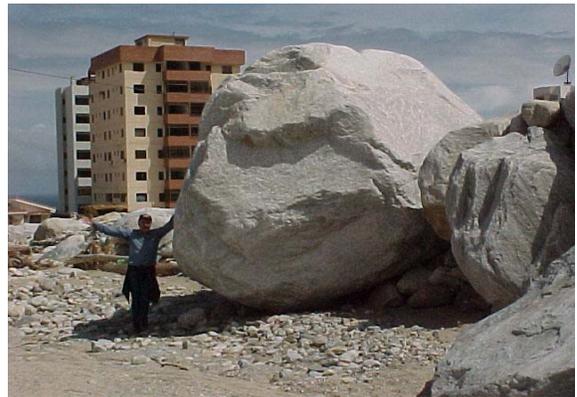
Fig. 15. Bloque de roca transportado por el flujo torrencial. Cuenca San Julián.

Los impactos de bloques de rocas a viviendas y edificaciones en general fueron responsables de graves daños a estructuras. Las Figuras 15 y 16 muestran típicos tamaños de rocas transportados por los aludes torrenciales.

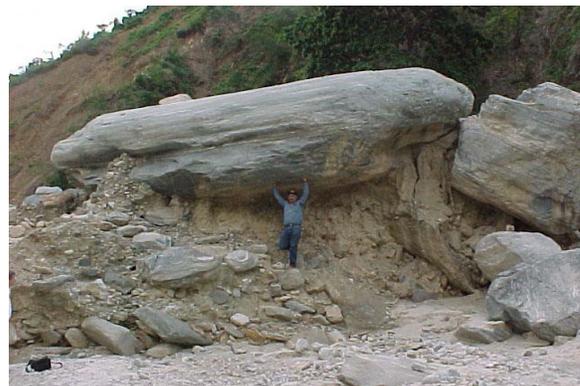
Fig. 16. Depósitos del flujo torrencial de Camurí Chiquito, mostrando un bloque de roca transportado sobre sedimentos gravo-arenosos.

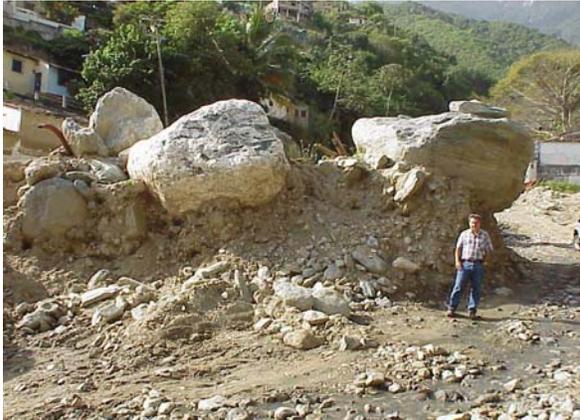
Fig. 17. Bloques de roca transportados sobre sedimentos granulares más finos en el cauce de Quebrada Osorio.

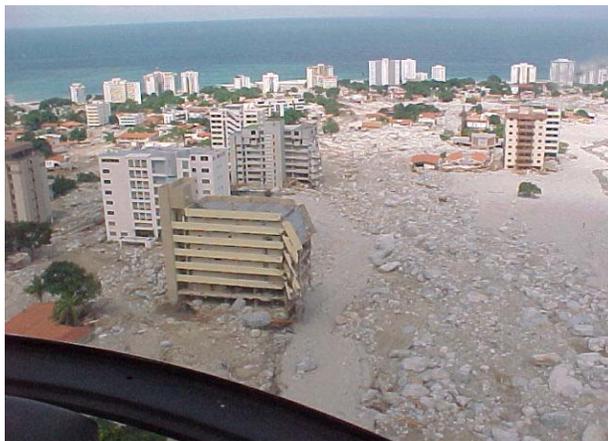
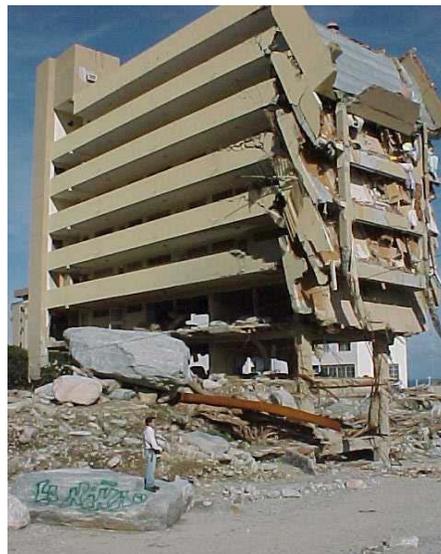
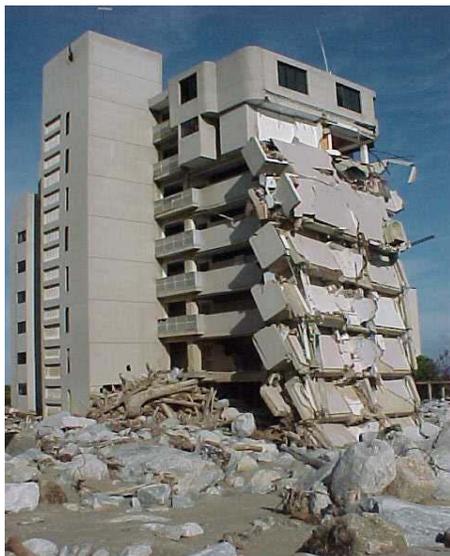
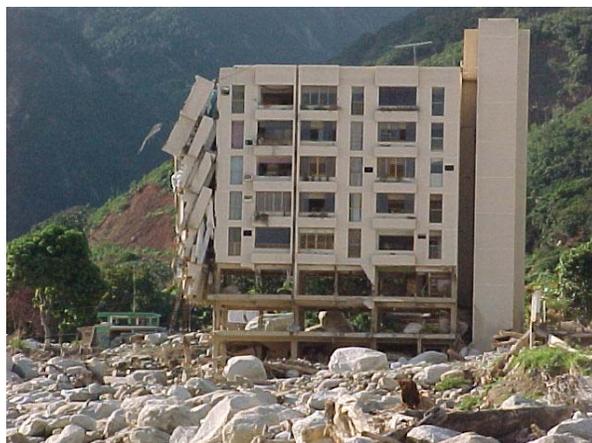
Figura 18. Vista de edificios dañados estructuralmente por el impacto de bloques de roca. (Cono de San Julián). El flujo torrencial pasó a través del tercer piso del edificio mostrado en la última foto.

Durante los reconocimientos de campo fue posible observar bloques de roca con pesos estimados entre 500 y 2000 toneladas, y evidencias de bloques grandes de roca transportados por una matriz más fina (Véase Figura 17). En la Figura 18 se muestran dos edificios, ubicados en el cono de deyección de San Julián, donde se observan secciones colapsadas debido a la falla de las columnas de concreto reforzado por el impacto de bloques

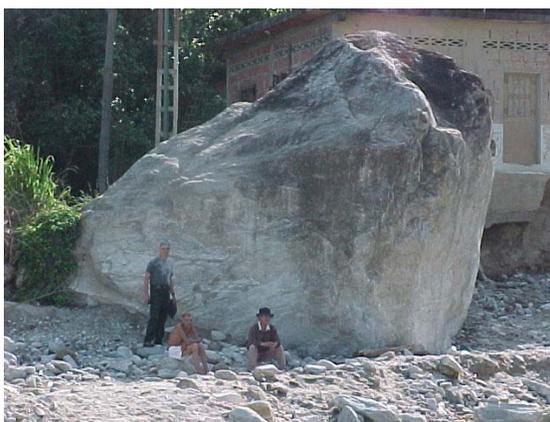
Fig. 19. Bloque de roca que permaneció en sitio, erosionándose el material que lo circundaba. Nótese aureola de meteorización color negruzca, en la parte superior del bloque que estaba expuesta. (Río Naiguatá).

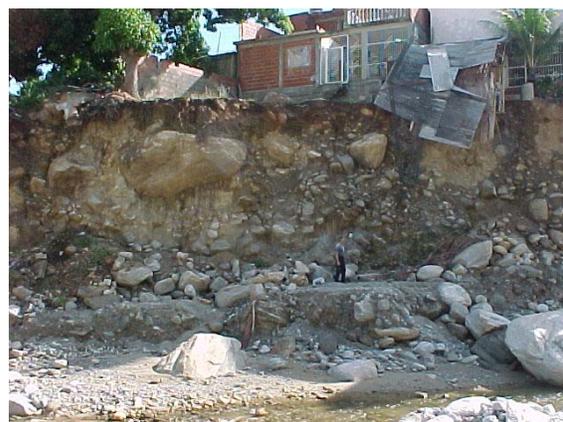
Fig. 20. Evidencias de erosión en terrazas antiguas en la margen Este del Río San Julián. La altura de la terraza en este sitio, es de 8 metros.

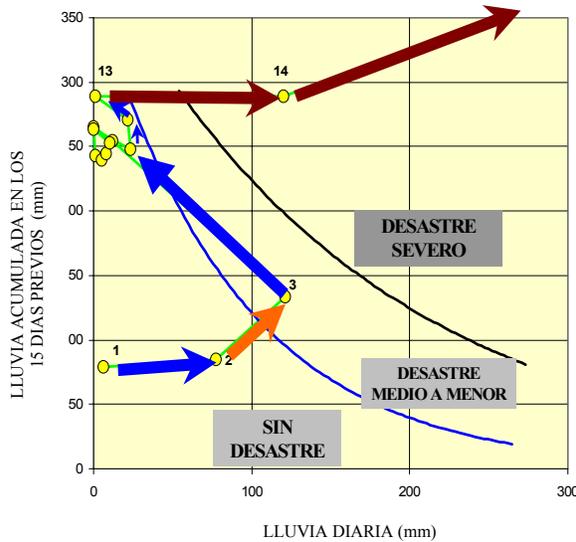
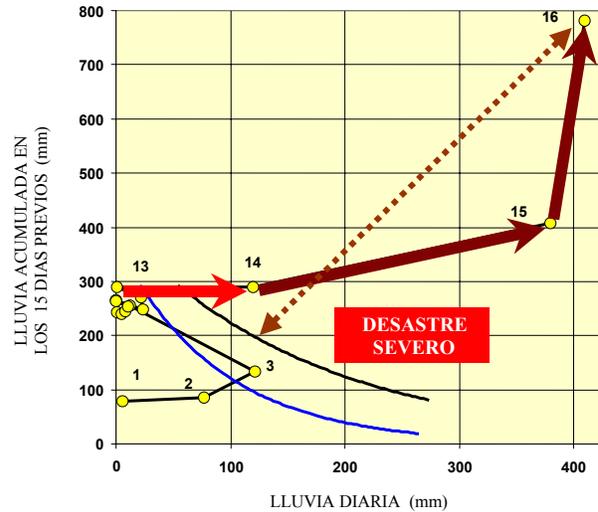
Figura 21(a) y (b). Registro de lluvias de Diciembre 1999 en la Estación Maiquetía, representados en el gráfico de Aboshi.

- Vargas (1971) correlacionó deslizamientos exclusivamente con intensidad de lluvia, concluyendo que cuando la intensidad de lluvia supera los 100 mm/día, la probabilidad de deslizamientos es muy alta.
- Aboshi (1972) sugirió que se puede predecir la falla de laderas correlacionando la lluvia total caída durante dos semanas antes del día previo, y la lluvia de dicho día. Esta correlación se muestra en la Figura 21a. Si se representan los registros de la Estación Maiquetía, se puede deducir que para el día 14 de Diciembre, el evento se encontraba en la región definida en el gráfico como “desastre severo”. Puede verse en el mismo
